**ORGANIZACIÓN DE AVIACIÓN CIVIL INTERNACIONAL
INSTITUTO DE AERONÁUTICA CIVIL DE CUBA
EMPRESA CUBANA DE AEROPUERTOS Y SERVICIOS AERONÁUTICOS**

INVESTIGACIÓN DE INCIDENTE ATS AIRPROX (SEGURIDAD NO GARANTIZADA)

30 de Enero 2014.

**Taller de Investigación de Accidentes/Incidentes de la OACI
(ACCINV)**

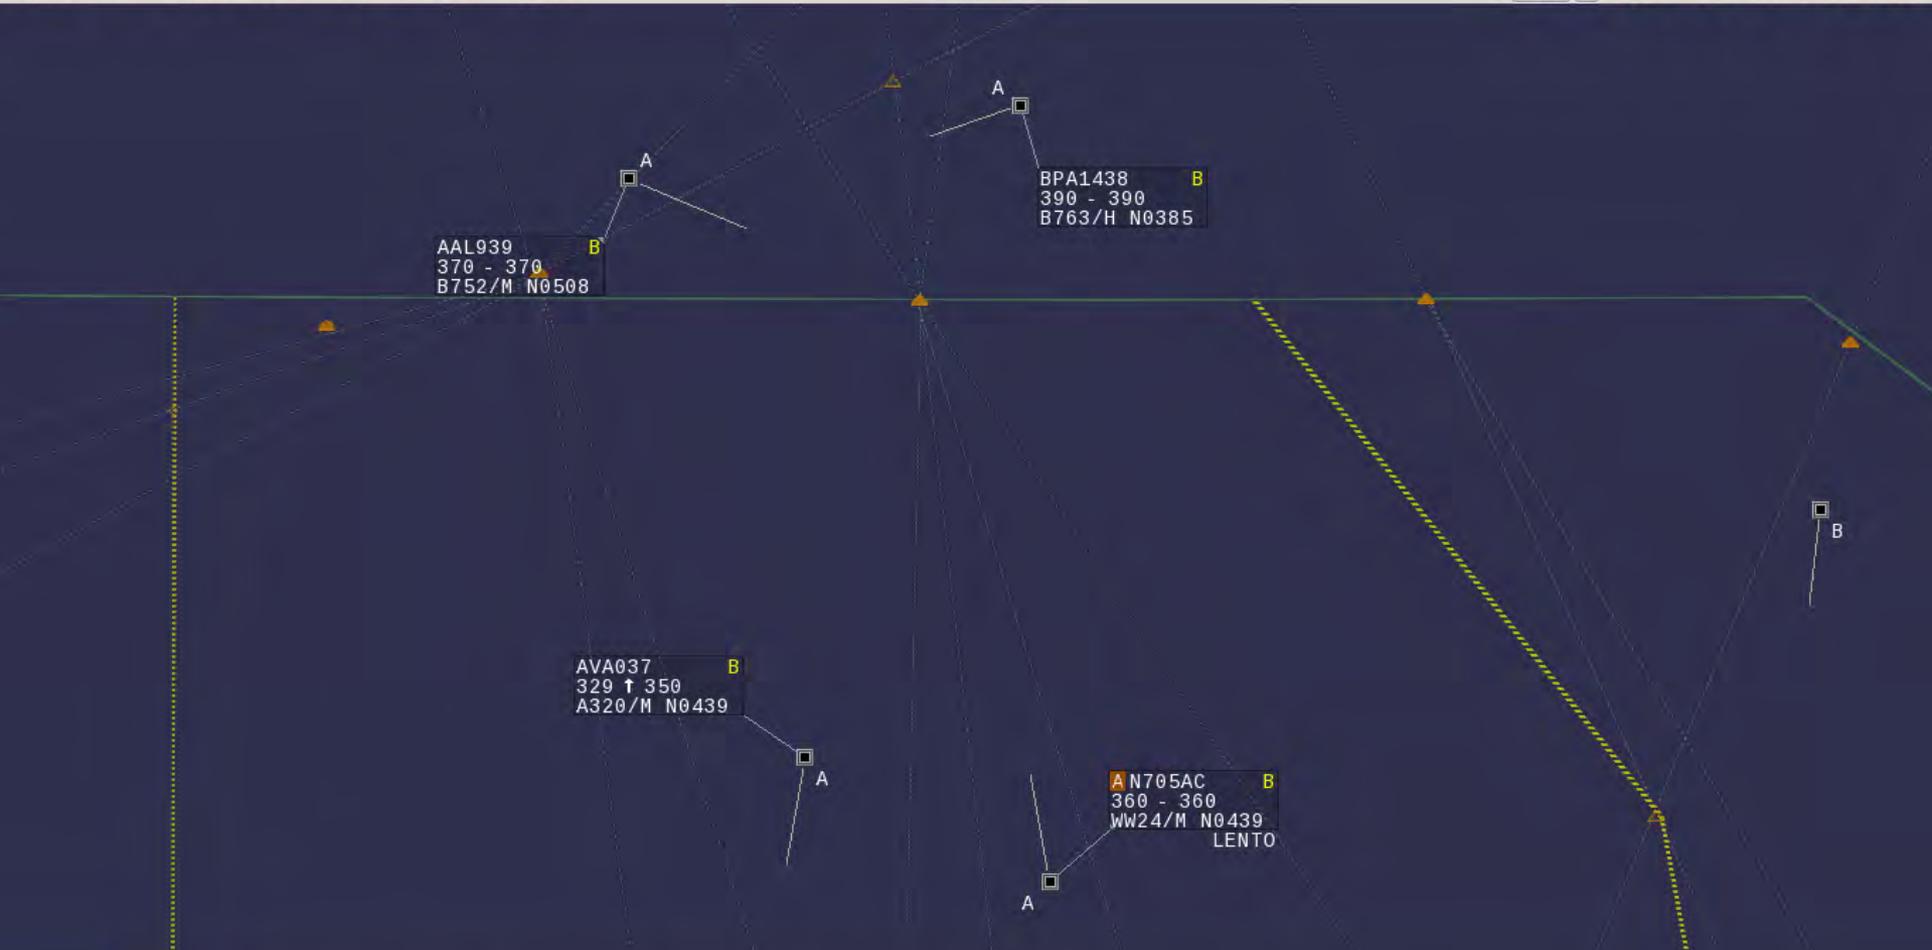
21:36:13	MIA	Habana URSUS Controller two handoff.
	HAV	Ah...pendiente...stand by. URSUS AVA039...sorry URSUS, AAL939 is on radar contact, climbing to FL370, direct to GAXER.
	MIA	Ok, currently, the American wants to go over URSUS, he will have URSUS and then he 'll be your control after URSUS but he is requesting to go over URSUS, AAL939.
	HAV	Ok, no problem...ah...over URSUS is approved.

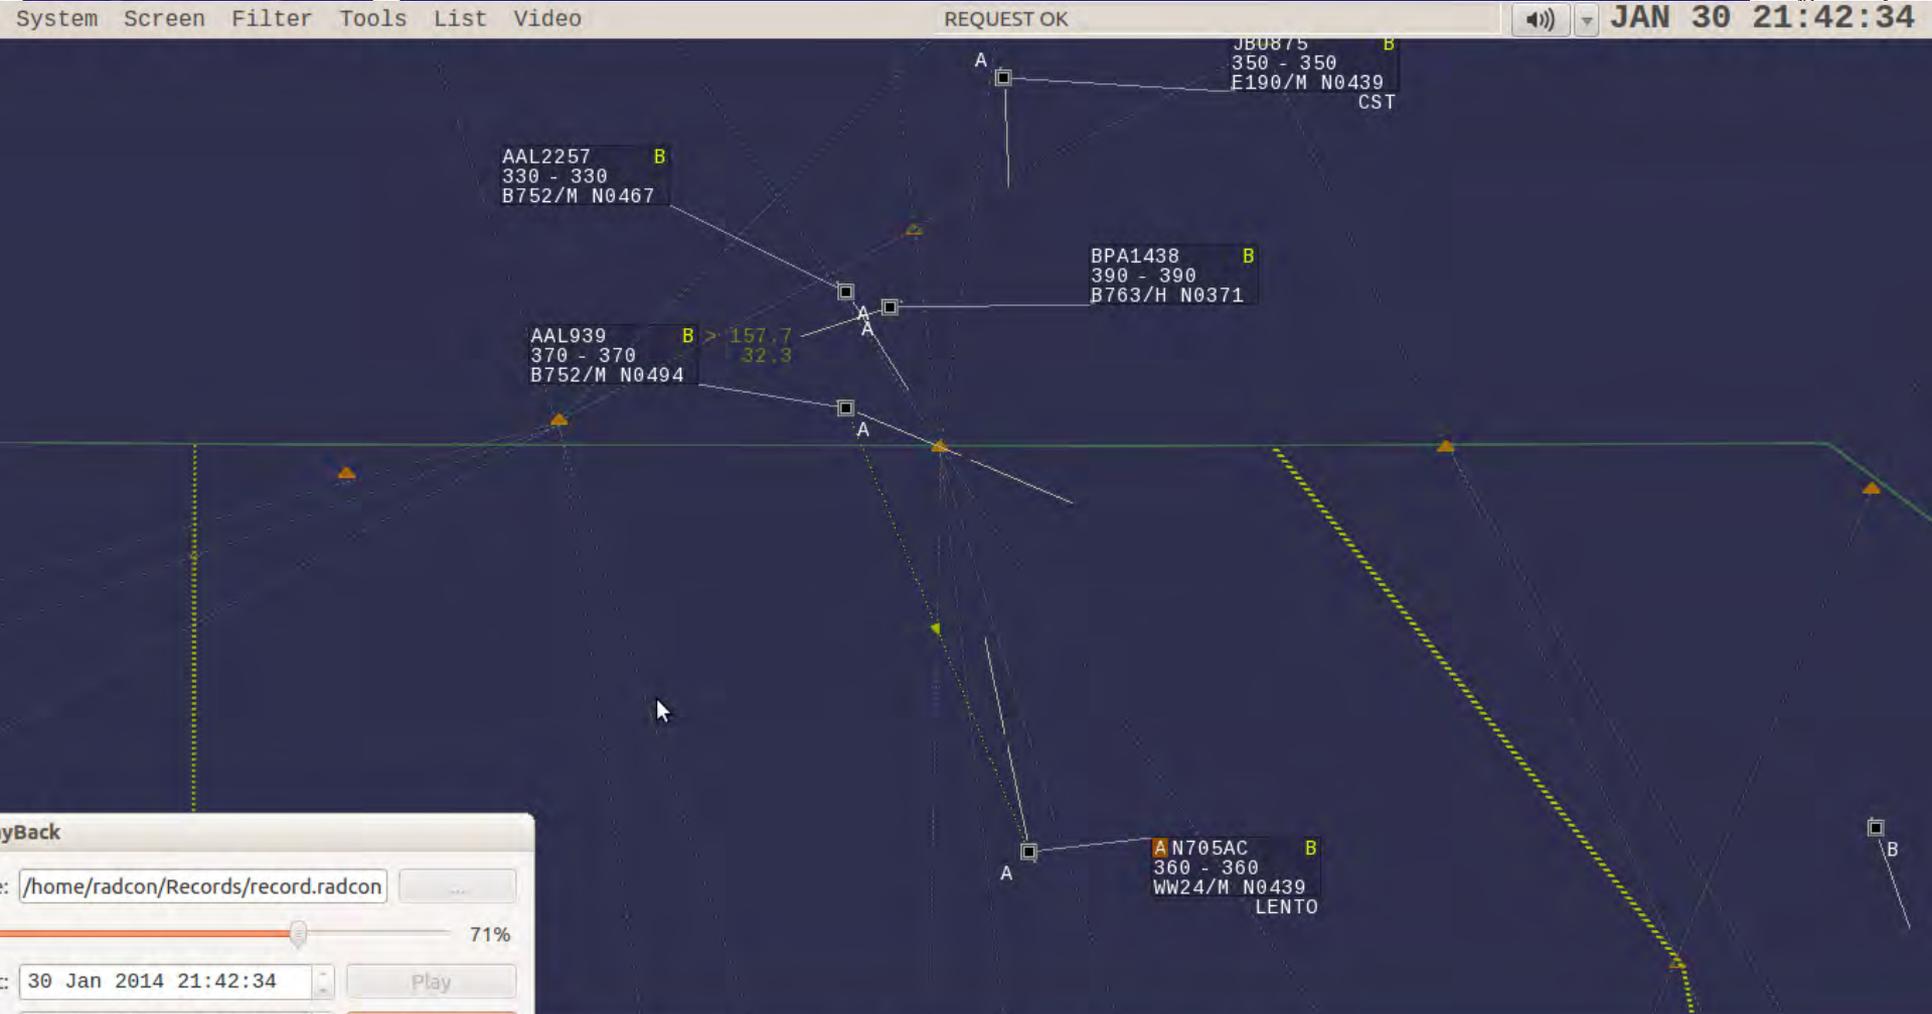
21:42:15	N705AC	Habana Center, West Wind 705AC request 380 for weather.
	HAV	N705AC confirm: are you requesting higher?
	N705AC	Yes ma'am, we're requesting 380, 705AC.
	HAV	Stand by; I have to check with Miami.

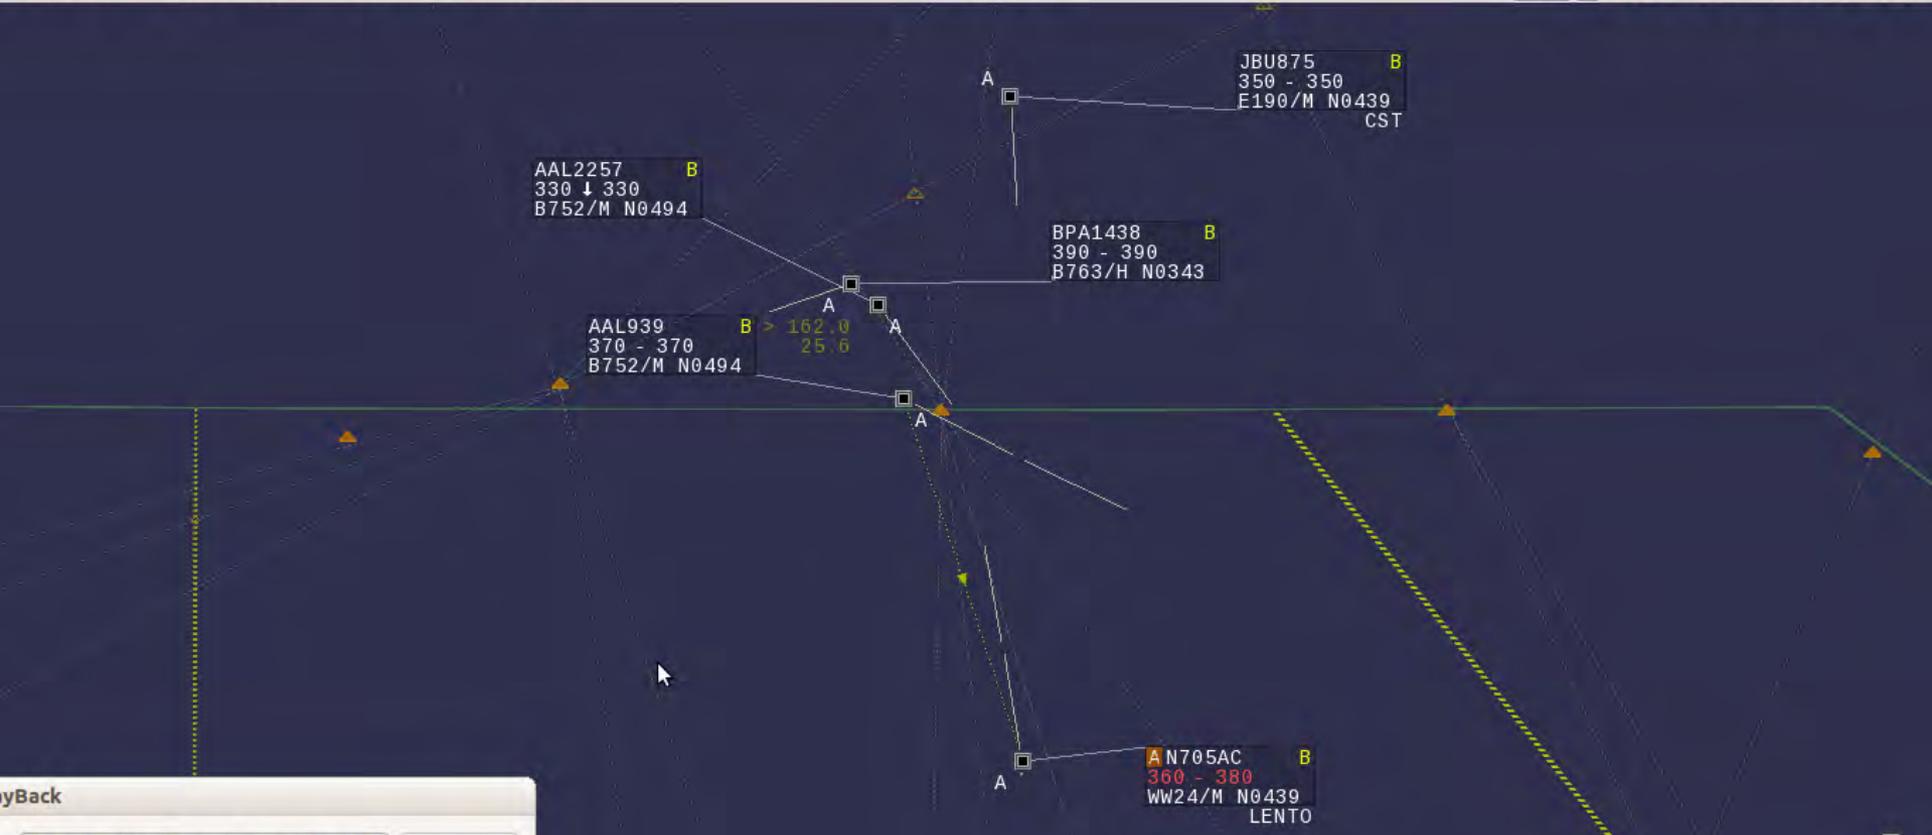
21:42:35	MIA HAV MIA HAV	URSUS. Ah...ah, yes, URSUS, N705AC wants to climb to 380...ah...for avoiding weather. Ok...ah...380 is approved. Show it.
21:42:59	AAL939 HAV N705AC HAV N705AC HAV AAL939 HAV	Habana AAL939 over URSUS, leveled 370. N705AC climb to FL380 and contact Miami frequency 126.32. Climb and maintain 380 and Miami 126.2, good day, 705AC. I confirm frequency 126.32. 126.32 705AC, good day. Correct. Habana AAL939 URSUS, leveled 370. AAL939 radar contact, maintain FL370

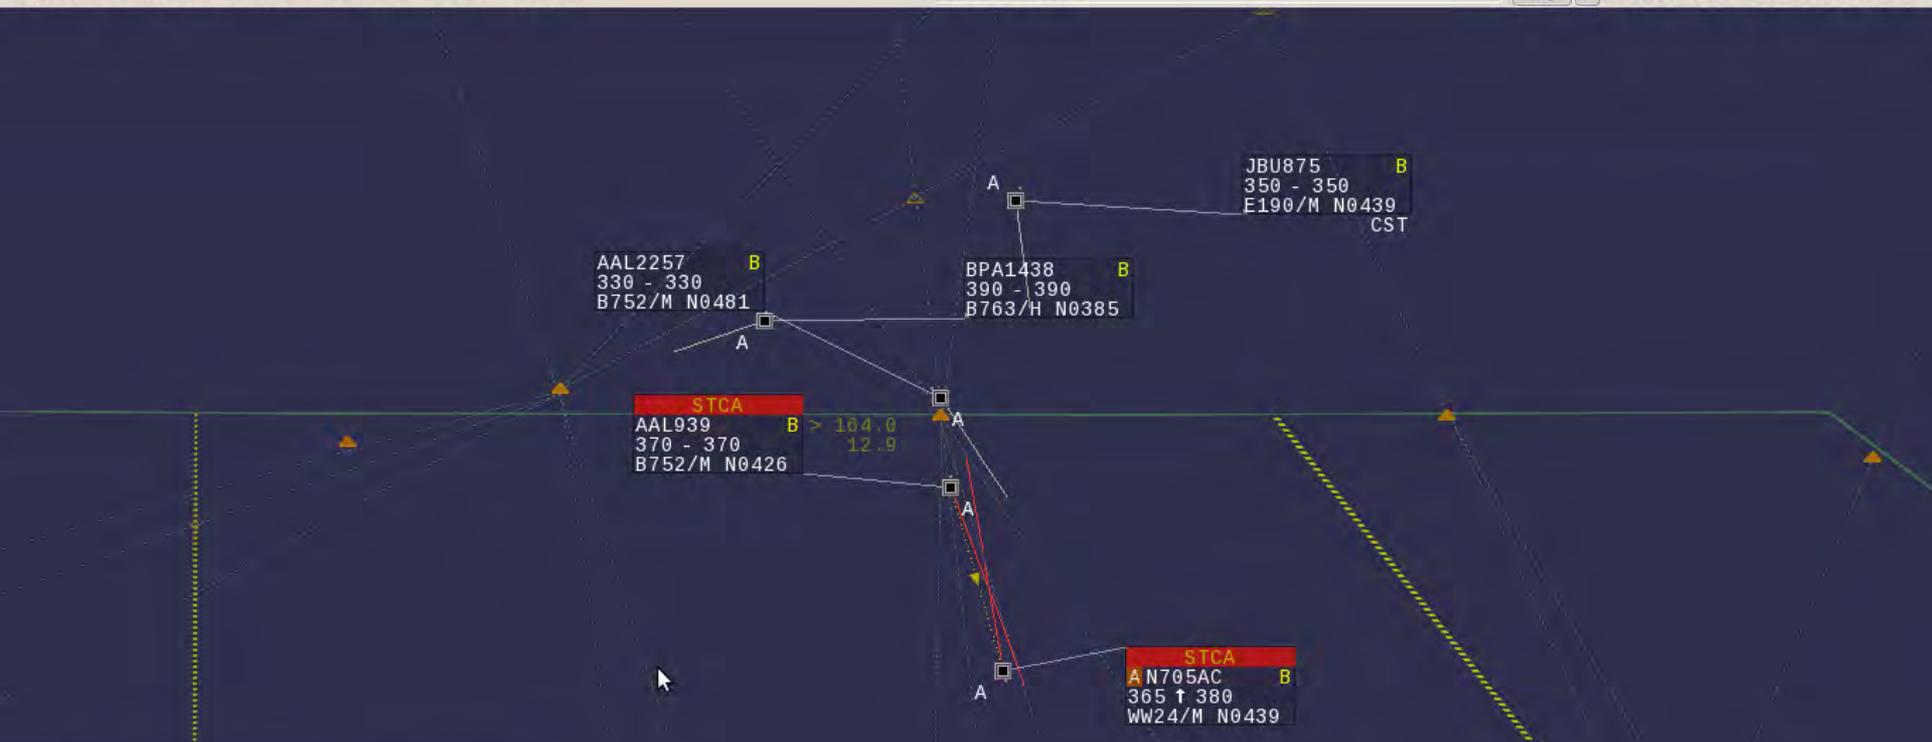
21:43:57	MIA	Habana URSUS Controller, are you watching...ah...705AC?
	BPA1438	Ok after TANIA proceed direct to NUDAL, BPA1438.
	HAV	Stand by for your request...ah...after TANIA you have a new route for...enter in Cancun.
	BPA1438	Standing by, maintain FL390, BPA1438.
	MIA	¡Habana URSUS Controller!
	HAV	URSUS high Controller, did you called?
	MIA	! Yes, 705AC, are you watching him with AAL939?
	HAV	Ah...he is just climbing to 380.
	MIA	! And the AAL939 is at 370 at his 12 o'clock!

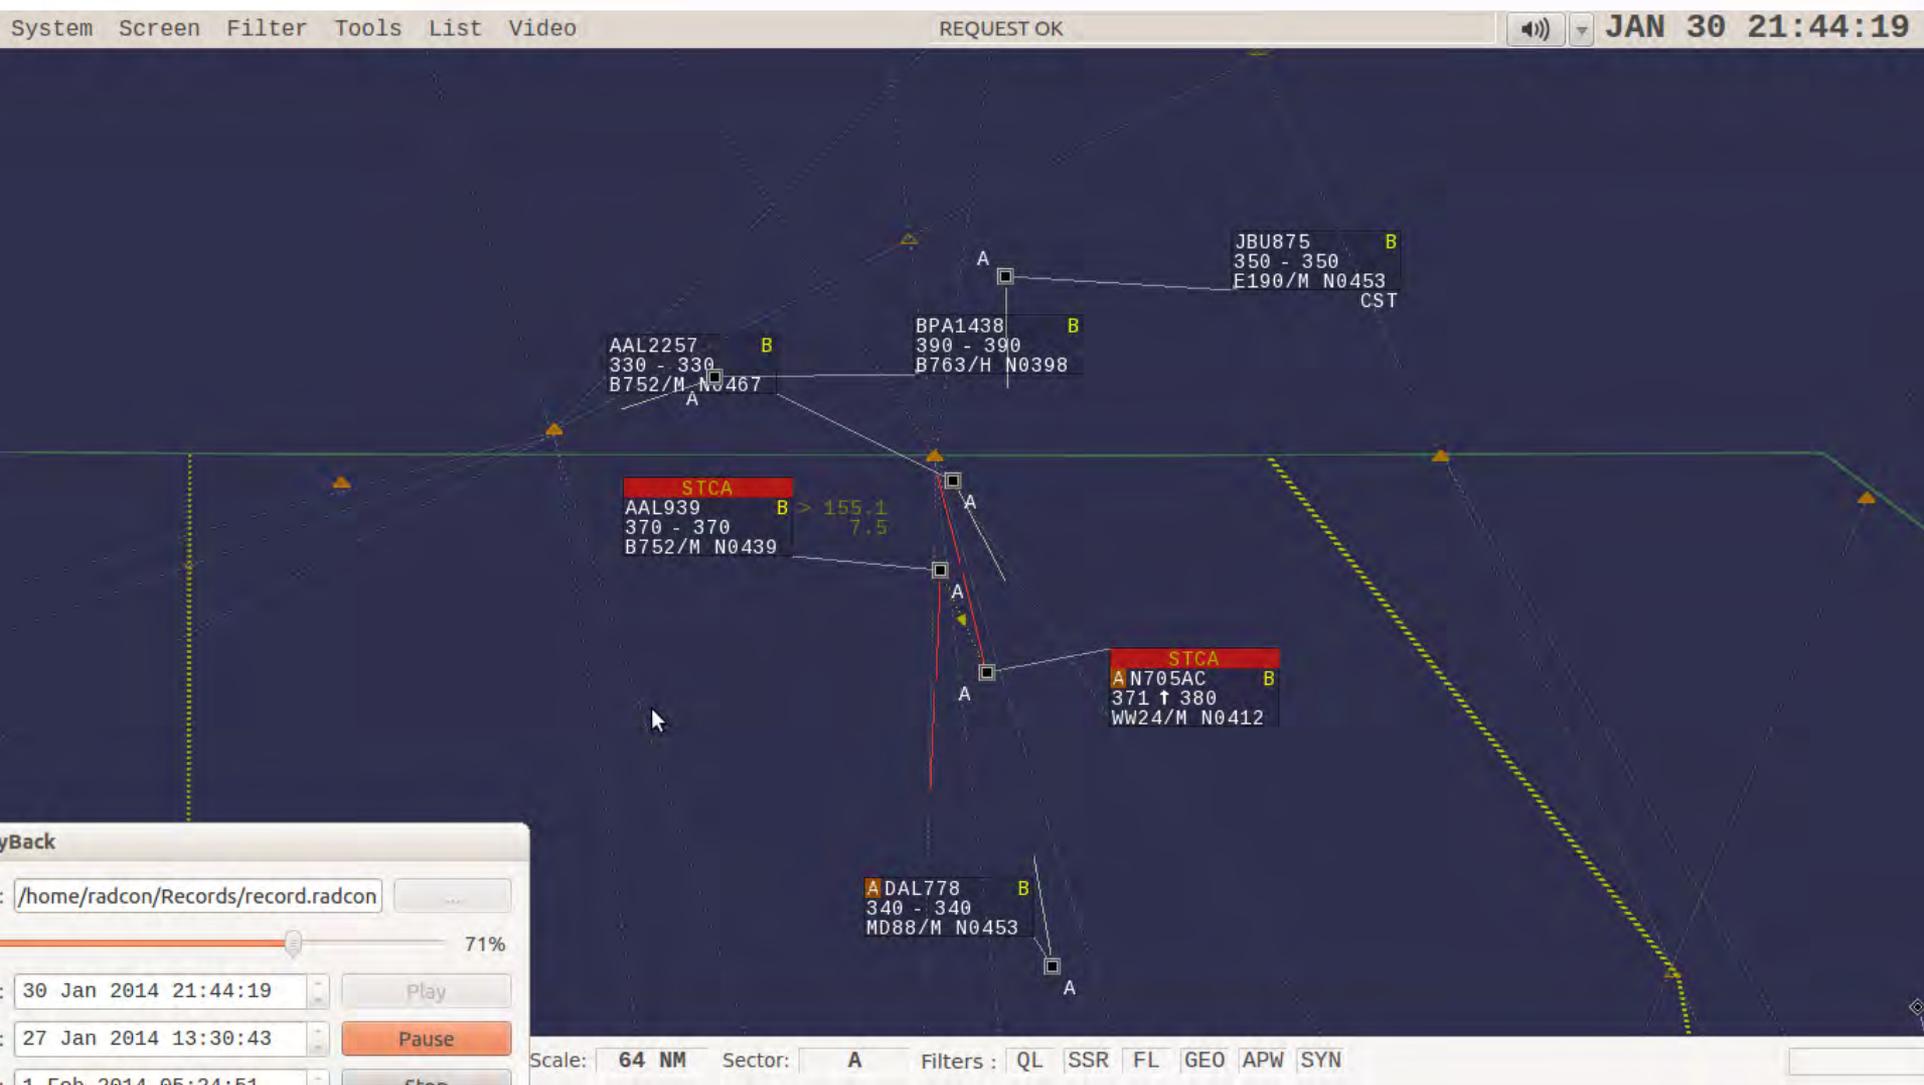
AAL939
370 - 370
B752/M N0371

N705AC
377 ↑ 380
WW24/M N0412
LENTO

1. Se evidencia que; al autorizar la Controladora el ascenso del N705AC, este atravesó el nivel de vuelo que mantenía el AAL939 mientras se encontraban ambas aeronaves en trayectorias opuestas, lo cual no cumple con la separación que se encuentra establecida en el **MAC ATM**, Capítulo 8 **Servicios de Vigilancia ATS**, Epígrafe 8.7.1 **Funciones**, 8.7.2 **Aplicación de la Separación**, 8.7.3.3 **Mínimas de Separación basada en los sistemas de Vigilancia ATS en Ruta**.

2. Se evidencia que, debido a los rumbos que ambas aeronaves mantenían, la distancia entre ambas en el momento en que el N705AC inició su ascenso, así como el régimen de ascenso que mantuvo hasta que alcanzó FL380, ambas aeronaves se cruzaron con una separación lateral mínima de 2.5 millas náuticas y 700 pies en la vertical. Esta condición, unida a la falta de reportes y evidencias de maniobras evasivas realizadas por las tripulaciones, demuestra que no existió riesgo de colisión entre las dos aeronaves, por lo que el suceso clasifica como **Incidente AIRPROX Seguridad No Garantizada**.
