PREVENCIÓN DE INCURSIÓN EN PISTA

Presentar las buenas prácticas implementadas en el aeropuerto Internacional Tancredo Nieves resultantes de investigación de ocurrencia de incursión en la pista

Ocurrencia de Incursión en la pista registrada en el Aeropuerto Internacional de Bello Horizonte (SBCF) en 16/06/2017 envolviendo profesionales de mantenimiento que actúan en la áreas verdes del aeródromo.

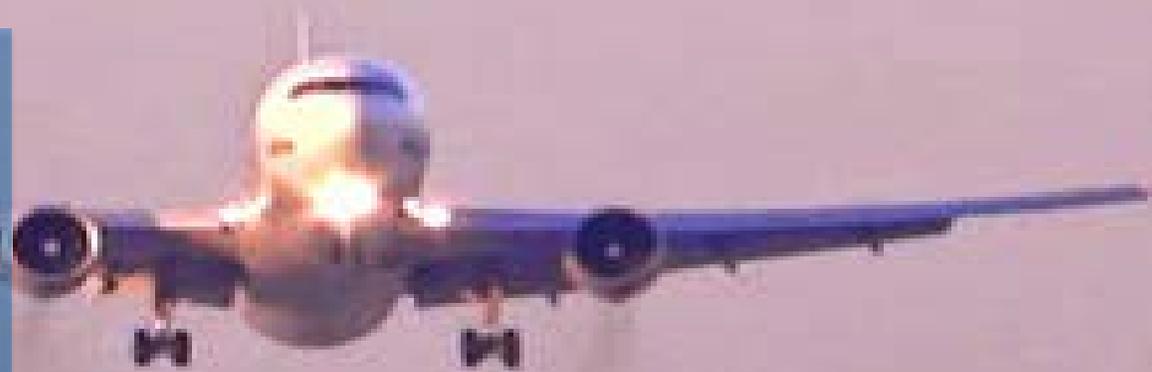
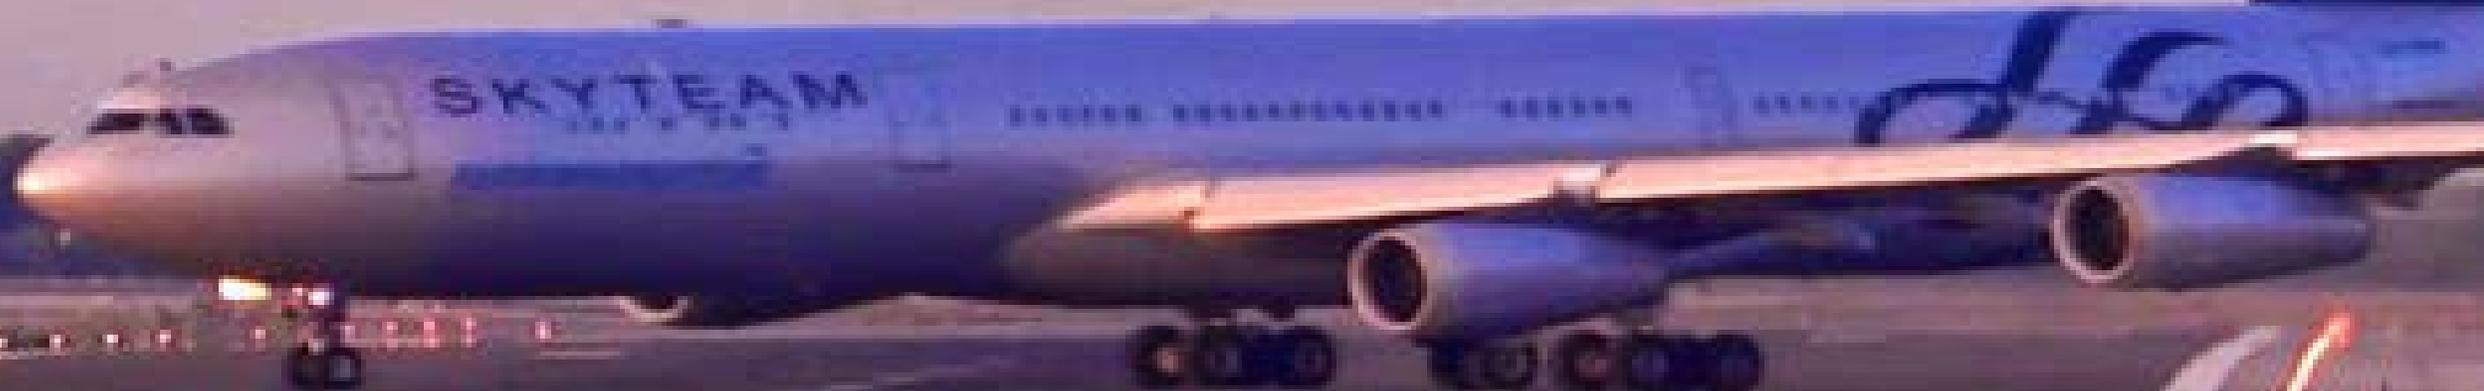
Aeropuerto Barcelona - 2014

Toda ocurrencia en aeropuerto envolviendo la presencia incorrecta de aeronave, vehículo o persona en el área protegida de una superficie designada para aterrizaje y despegue de aeronaves. es considerado incursión en la pista.

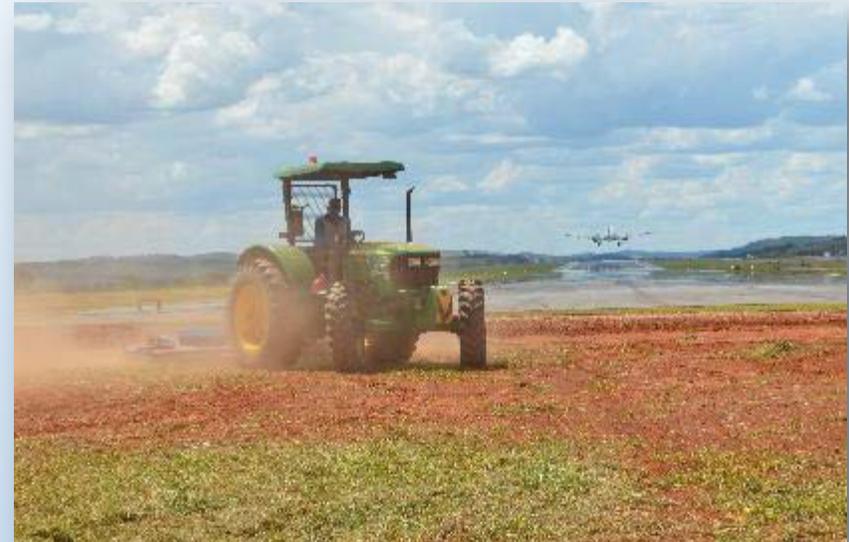
Equipo de mantenimiento de áreas verde actuando en SBCF

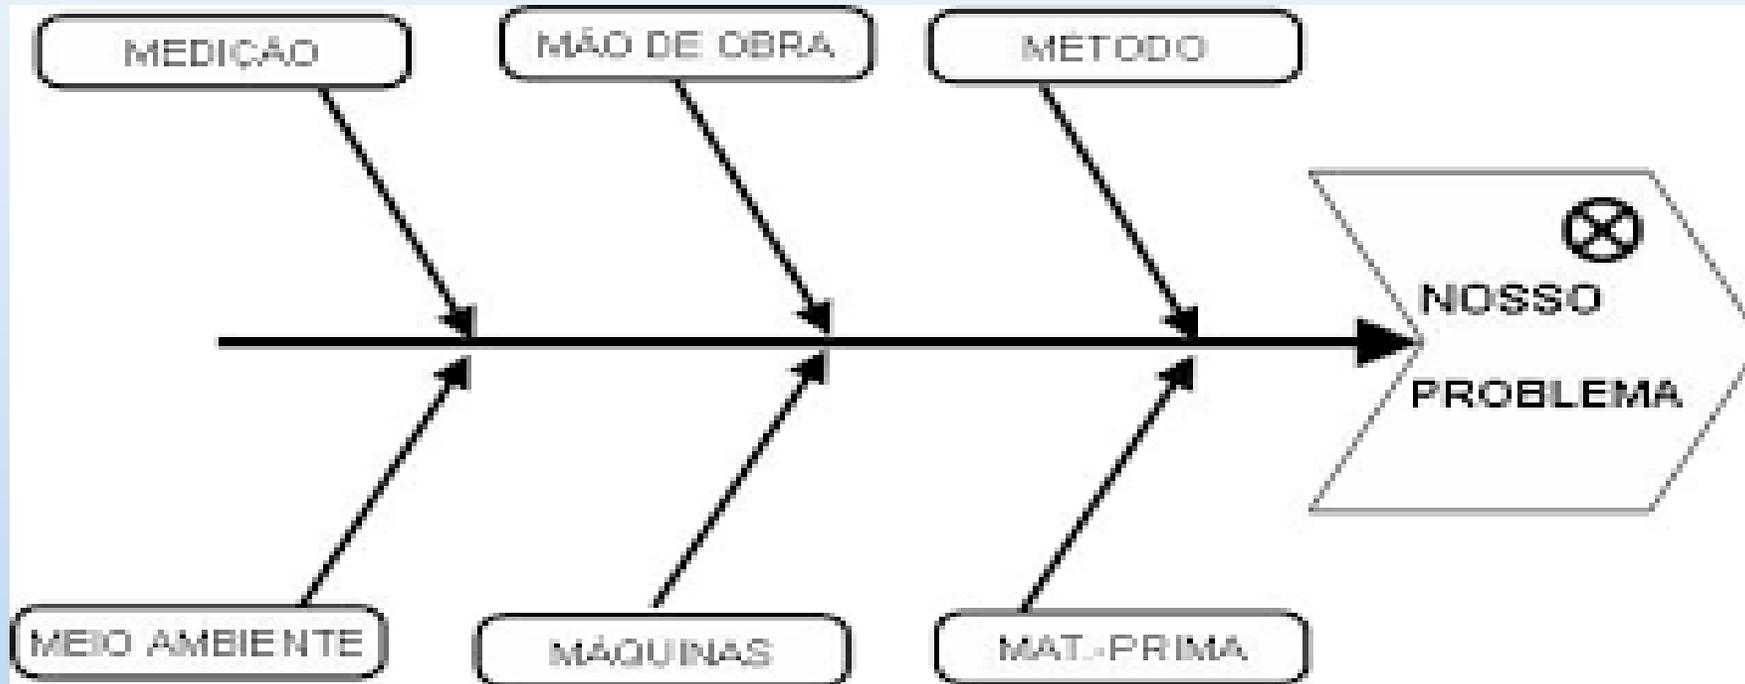
Estudio de la raíz causa– *Método ISHIKAWA*

Medio ambiente

- No identificado causas relacionadas.
- Durante las investigaciones no se identificaron causas relacionadas con el medio ambiente que contribuyeron al evento.

Método / procedimiento

- Método de comunicación incompatible con el entrenamiento recibido (fraseología incorrecta);
- Procedimiento adoptado en la coordinación con la TWR incompatible con el procedimiento de corte de césped;
- Los procedimientos para cortes de césped no tienen procedimientos formalizados en un manual de servicios;
- Fallo en el procedimiento de comunicación del operador de la TWR (no solicitó repetición de la orden dada).

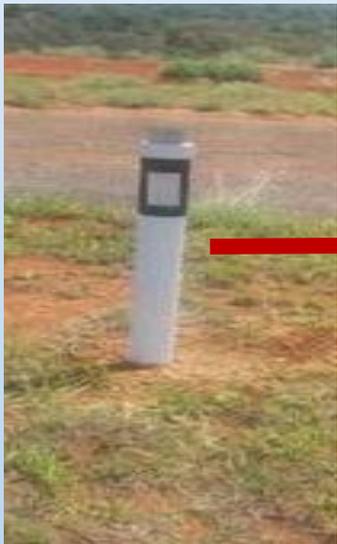
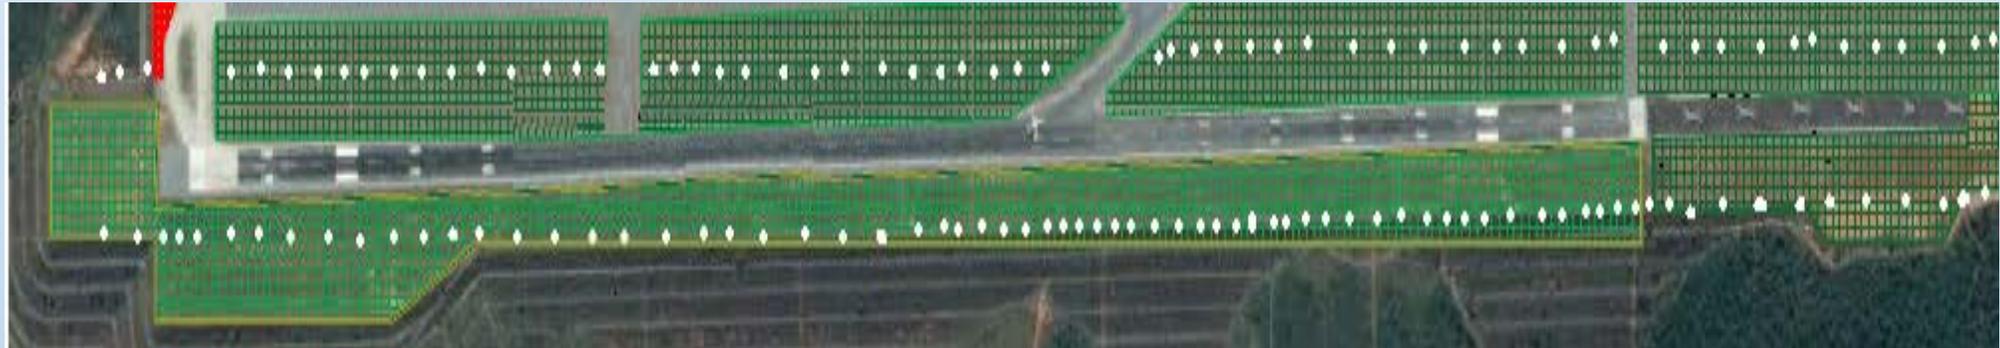
identificación visual del área protegida

- Instalar en todo el perímetro del PPD sistema frangible que pueda hacer posible que los profesionales visualmente verifiquen el límite del área protegida de la PPD.

(Señalado en la investigación que profesionales no tenían una orientación / marcado visual que indicaba los límites del área protegida de la PPD).
