EL IMPACTO DE LA ACTIVIDAD VOLCÁNICA EN LA AVIACIÓN

SISTEMA DE AVISO Y ALERTA DE CENIZA VOLCÁNICA PARA LA AVIACIÓN

Guillermo Vega Gowrzong
Especialista Regional, Meteorología Aeronáutica
Oficina Regional NACC de la OACI
15-16 de agosto de 2013, Ciudad de México

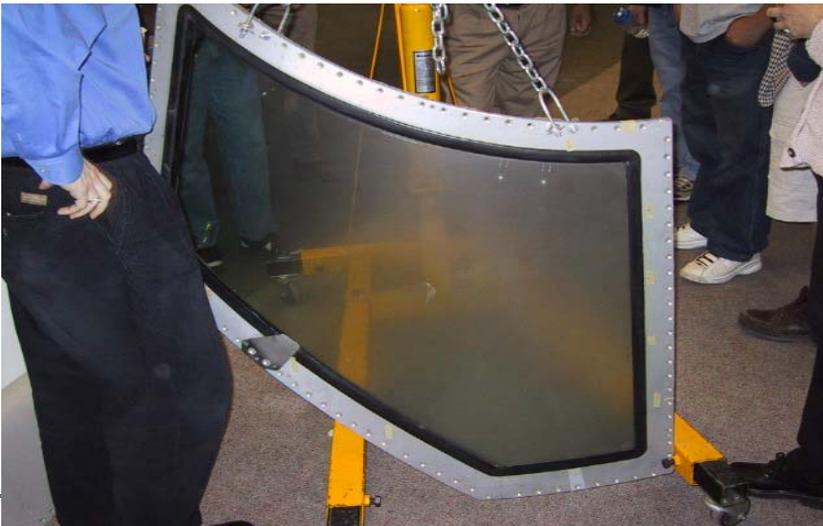
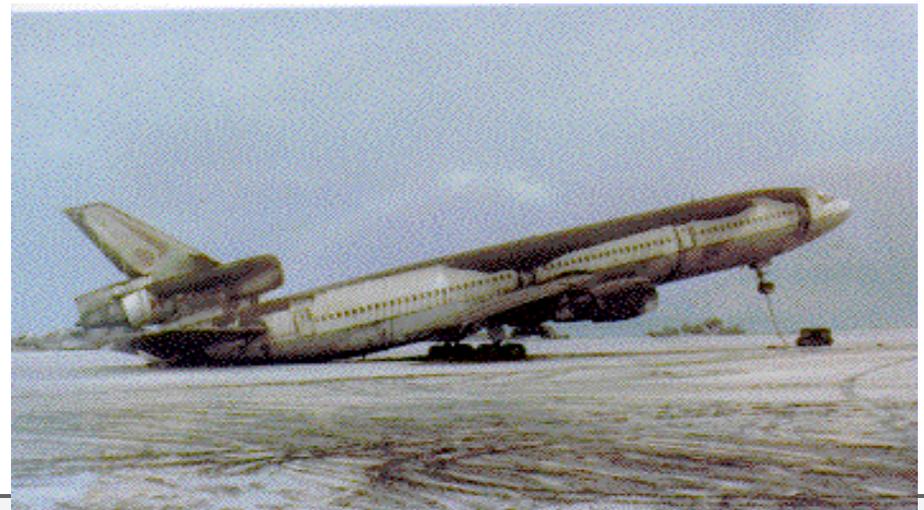
Izquierda: Daño hecho al parabrisas de un avión que se encontró con ceniza. Es casi opaco. (Alaska USA)

Derecha: Daño hecho al avión. (Filipinas)

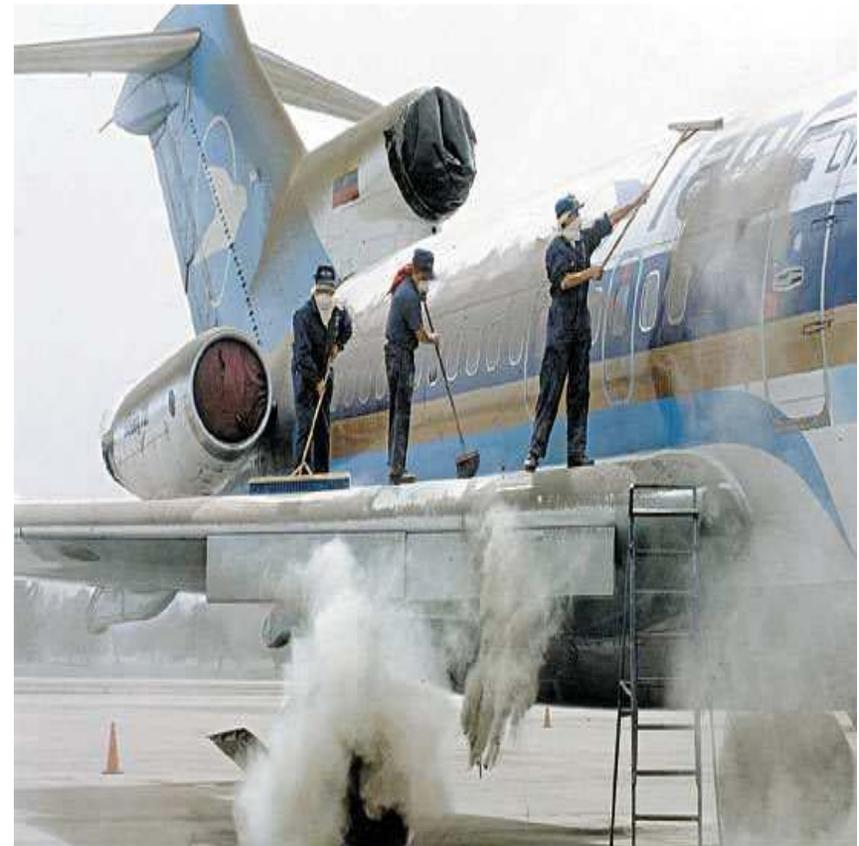
Depósitos de ceniza en el interior de la turbina

- * La ceniza es severamente abrasiva a partes sensibles de motor a reacción
- * La ceniza se funde y reúne dentro de motores a reacción
- * Puede llevar a lecturas erróneas y avería del motor

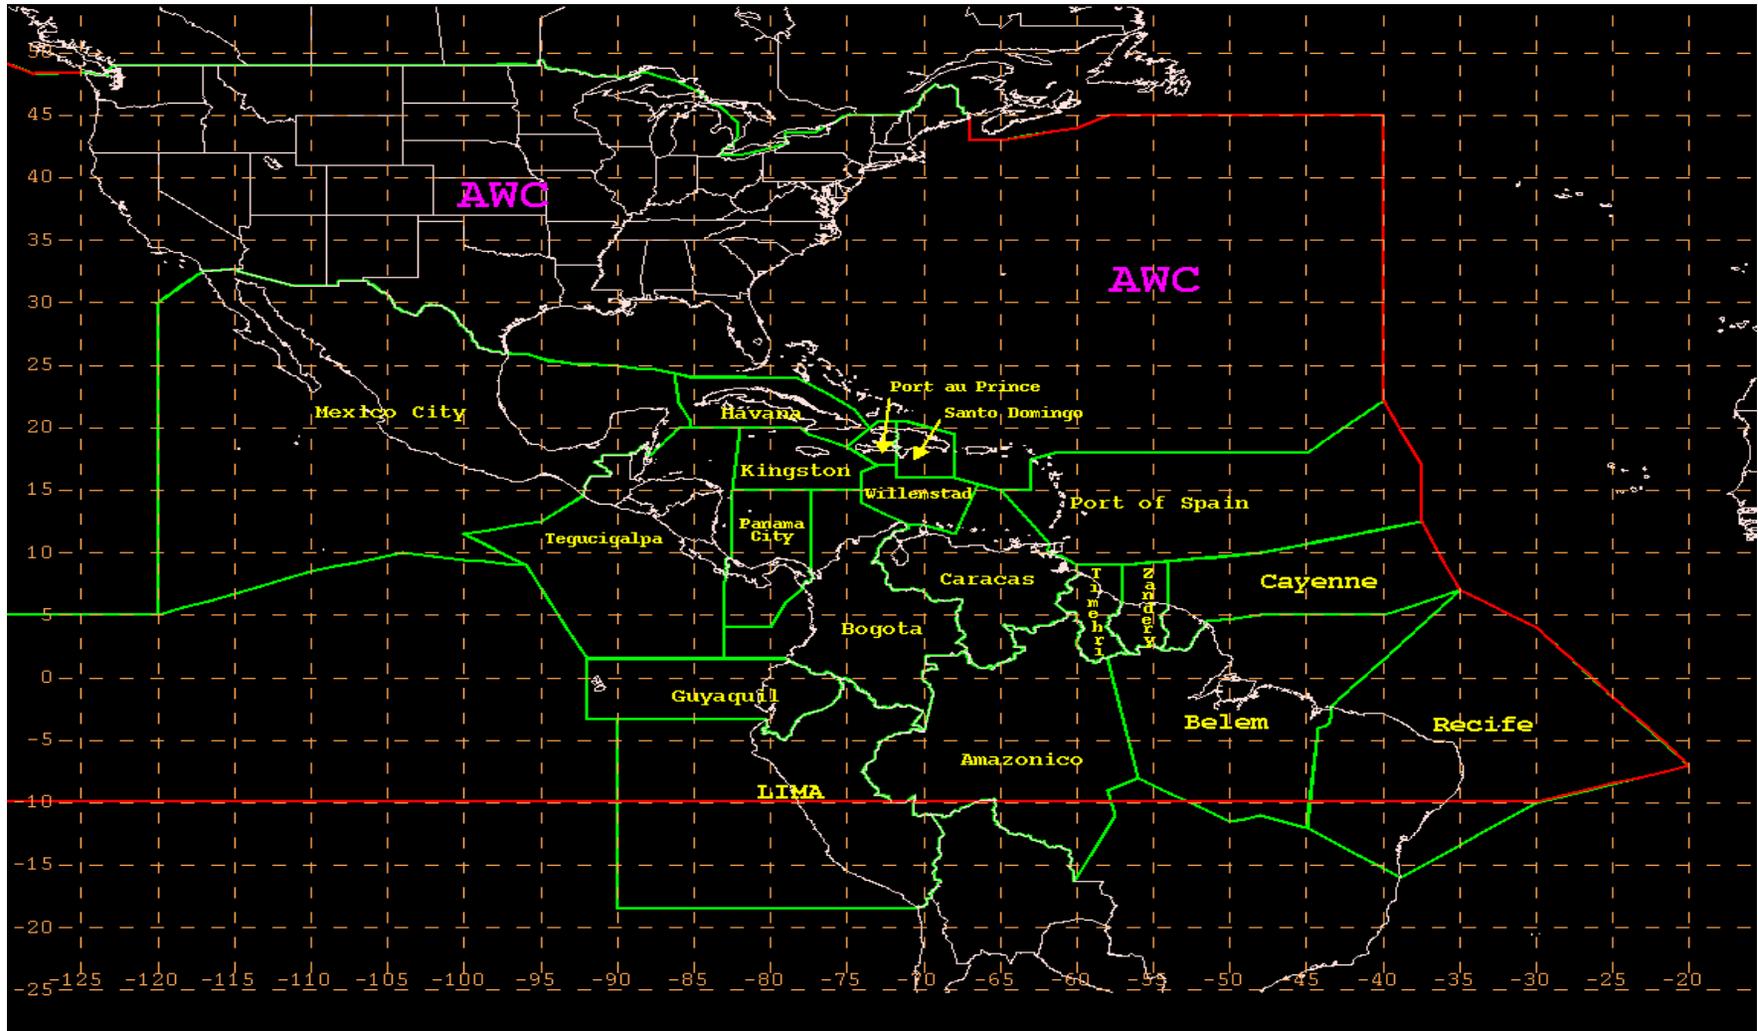
Oficinas de vigilancia meteorológica (MWO) que envían la información al VAAC de Washington

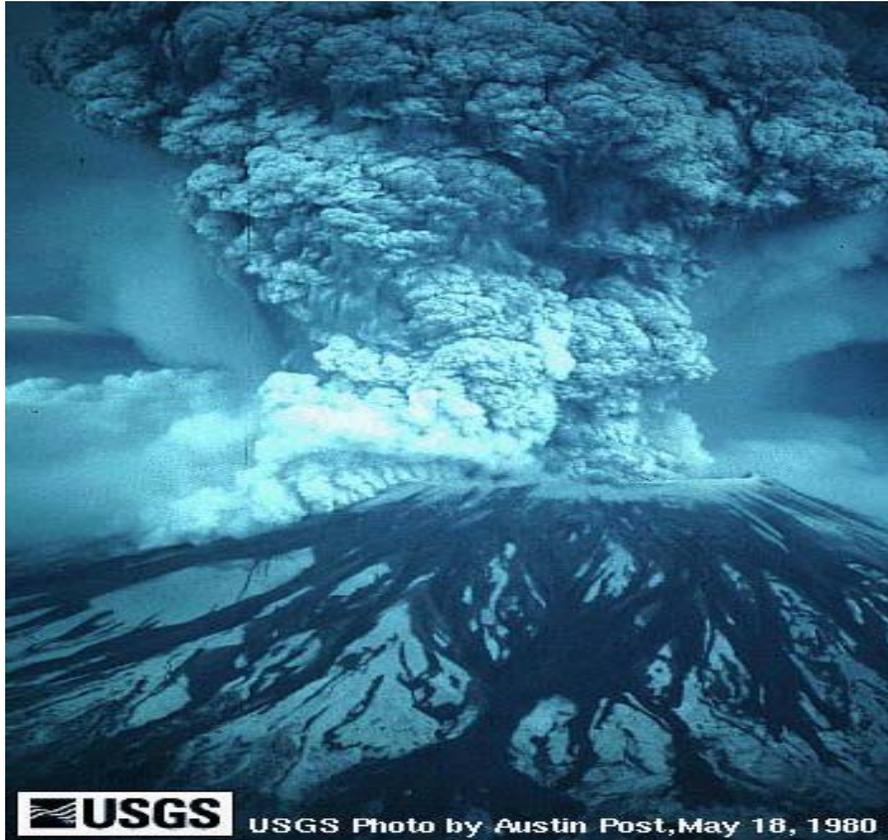
Ash from an eruption of the Mount Saint Helens Volcano in the state of Washington is captured here in a photograph courtesy of the United States Geological Survey. The immense ash plume spread over many states, causing a significant aviation hazard.

La ceniza de una erupción del volcán Mount Saint Helens en el Estado de Washington, fue captada en la fotografía al lado, cortesía de United States Geological Survey. La inmensa pluma de ceniza se extendió sobre muchos Estados, causando un peligro significativo para la aviación.

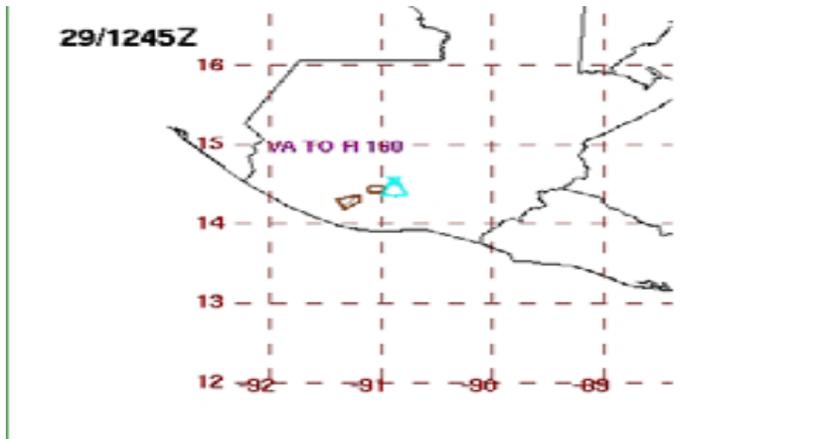
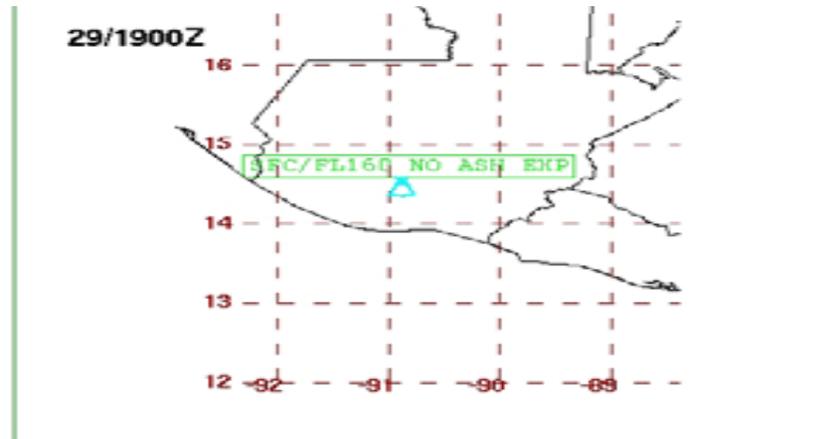
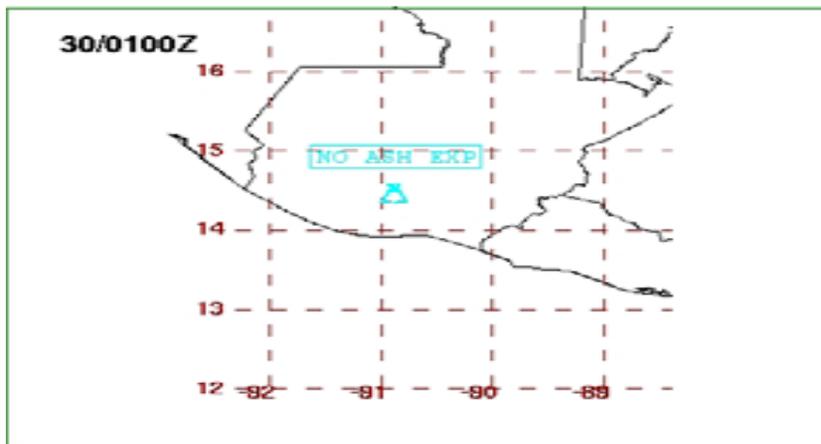
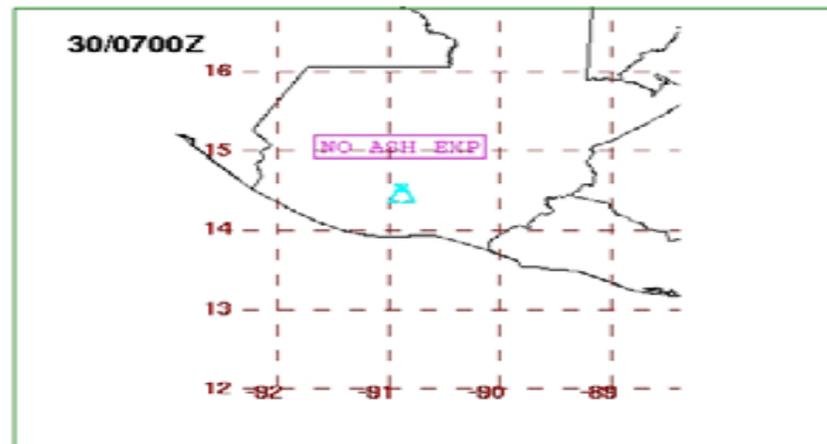
Gráfica de ceniza volcánica, VAAC de Washington

VOLCANIC ASH ADVISORY
DTG: 20120929T1316Z
VAAC: WASHINGTON
VOLCANO: FUEGO 1402-09
AREA: GUATEMALA
SUMMIT ELEV: 12336 FT (3763 M)
ADVISORY NR: 2012059

INFO SOURCE: GFS WINDS, INSIVUMEH, GOES-14
ERUPTION DETAILS: DISCREET PUFFS OF VA
RMK: MORNING VISIBLE IMAGERY SHOWS DISCREET PUFFS OF VA
MOVING W AND WSW FROM THE SUMMIT. INSIVUMEH REPORTS VA 300M
TO 900M ABOVE SUMMIT WITH FINE ASHFALL. ... SCHWARTZ
NXT ADVISORY: WILL BE ISSUED BY 20120929T1915Z

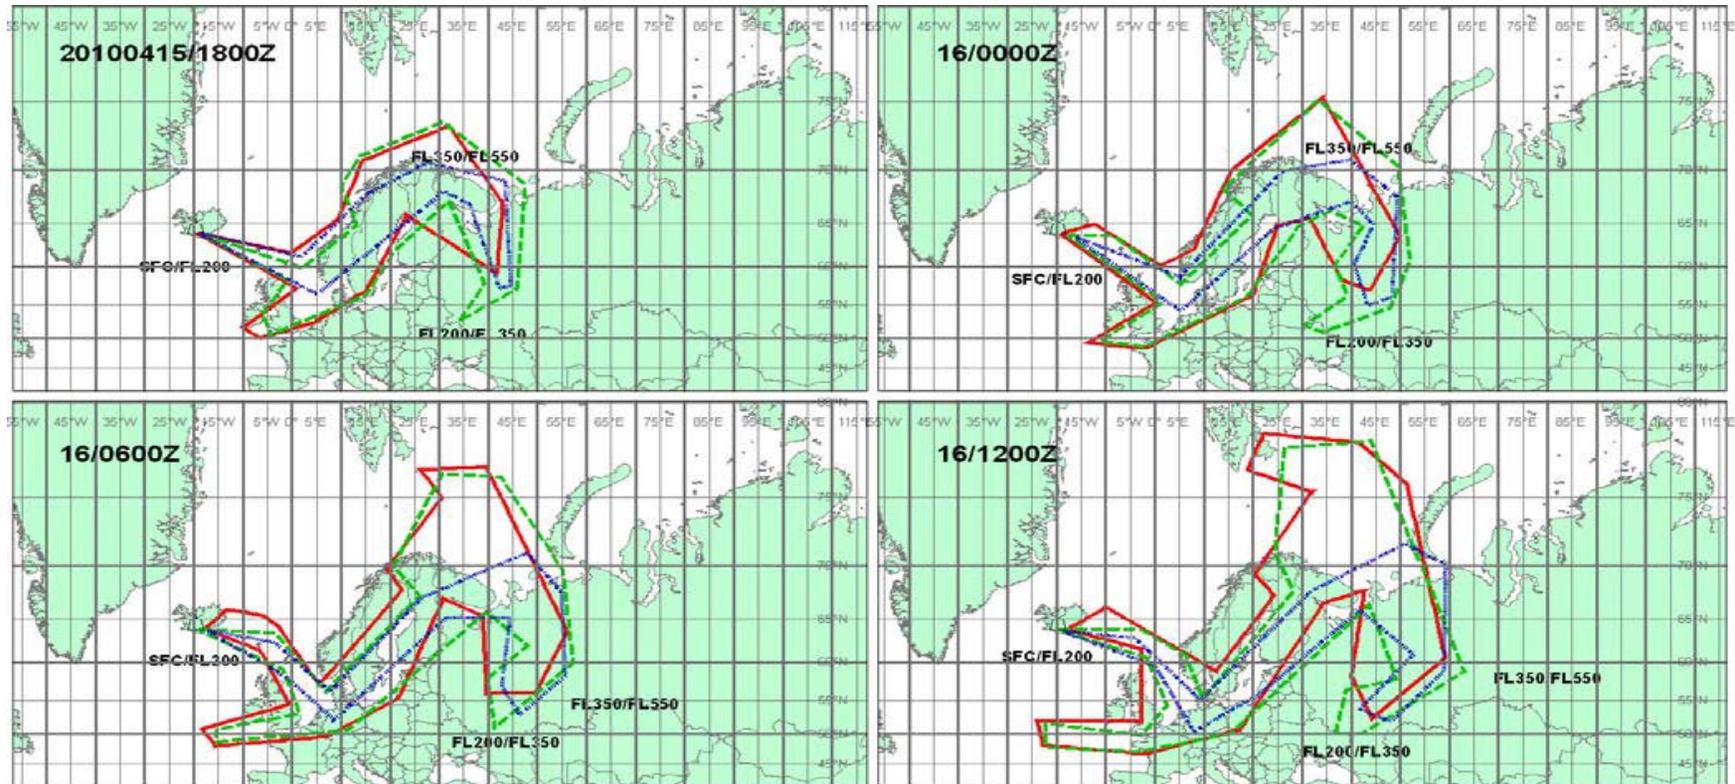
Ejemplo del modelo de Transporte y dispersión de CV del VAAC de Londres

VA ADVISORY
DTG: 20100415/1800Z
VAAC: LONDON
VOLCANO:
EYJAFJALLAJOKULL
PSN: N6338 W01937
AREA: ICELAND

SUMMIT ELEV: 1666M
ADVISORY NR: 2010/007
INFO SOURCE: ICELAND MET OFFICE
AVIATION COLOUR CODE: RED
ERUPTION DETAILS: SIGNIFICANT ERUPTION
CONTINUING. PLUME REACHING FL150, BUT
POSSIBLY OCCASIONALLY TO FL330

RMK: ASH CONCENTRATIONS WITHIN THE INDICATED AREAS ARE
UNKNOWN
NXT ADVISORY: 20100416/0000Z

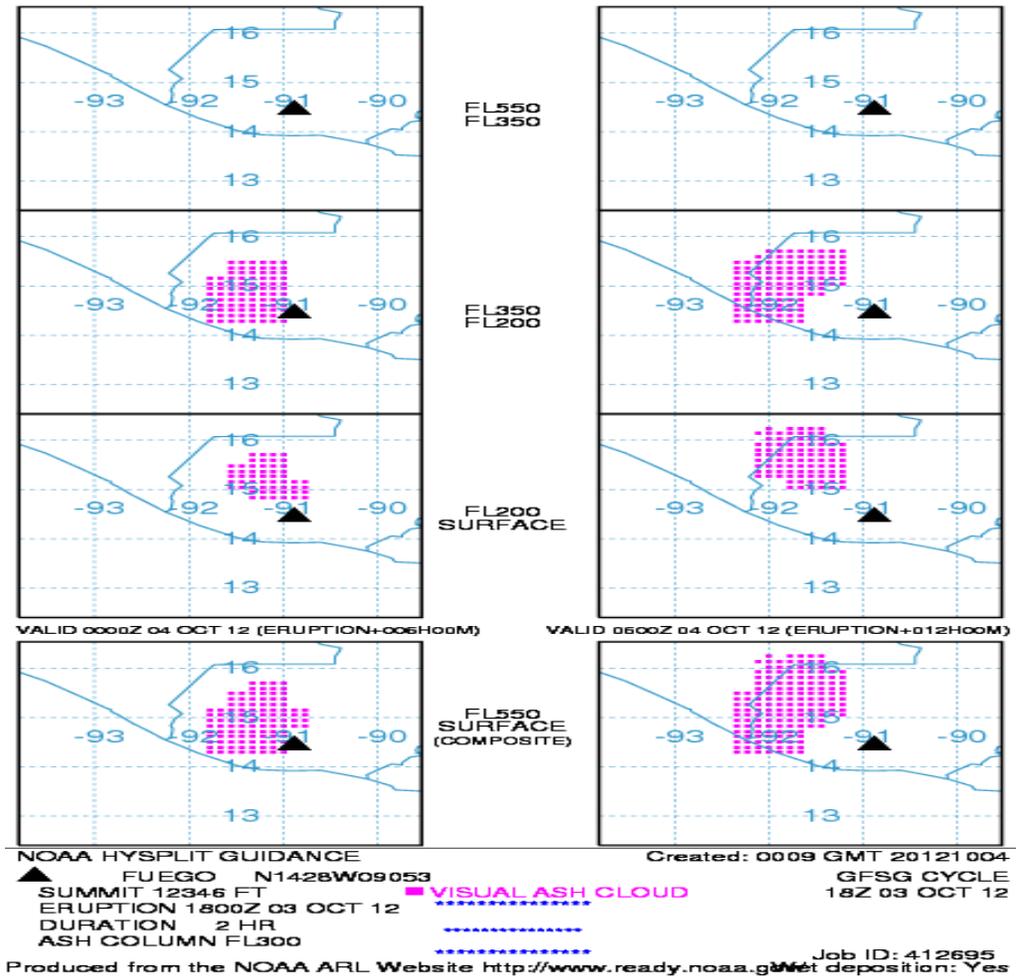
The Hybrid Single Particle
Lagrangian Integrated
Trajectory Model
(HYSPLIT)

Este es un modelo de
Transporte y Dispersión

- 🌱 Tres productos divulgados por el VAAC de Washington
- El aviso de ceniza volcánica (VAA)
 - El Gráfico de ceniza volcánica (VAG)
 - El modelo de trayectoria conocido como HYSPLIT (The Hybrid Single Particle Lagrangian Integrated Trajectory Model)
