MANEJO DE FAUNA EN EL AEROPUERTO INTERNACIONAL ÁNGEL ALBINO CORZO, CHIAPAS, MÉXICO.

Biól. Luis Alberto Pineda Alcázar.
APSACA Consultores, S.C.

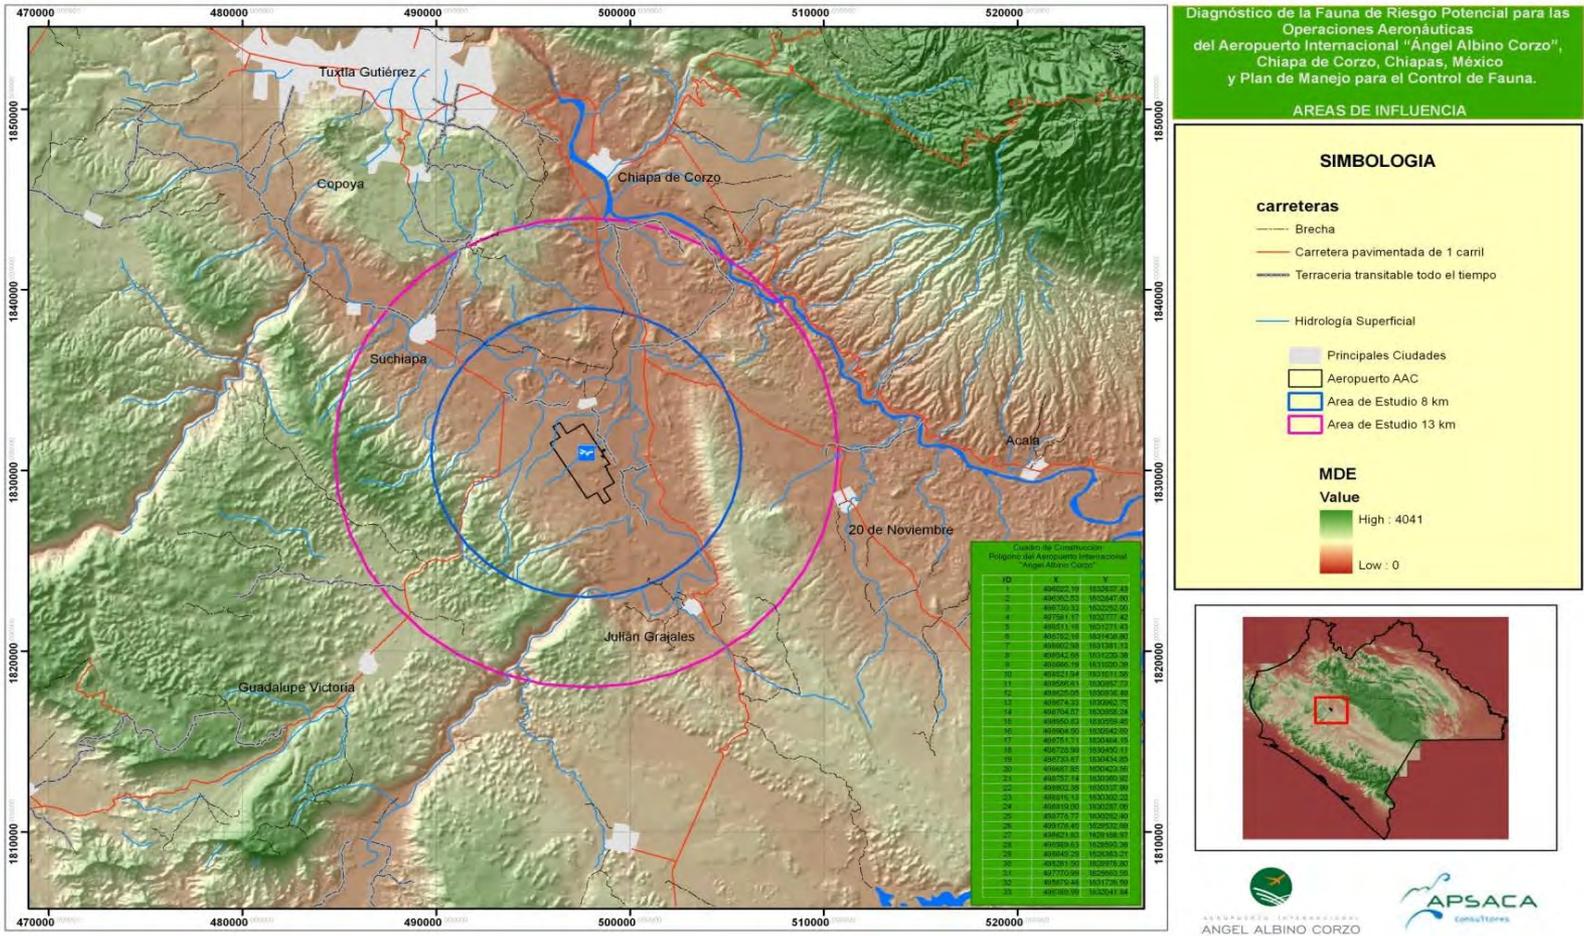
Definición del Área de Influencia.

Con base los criterios internacionales establecidos por la Administración de la Aviación Federal de los Estados Unidos (FAA) y la Organización de Aviación Civil Internacional (OACI); así como aquellos incluidos en la normativa ambiental vigente en el país.

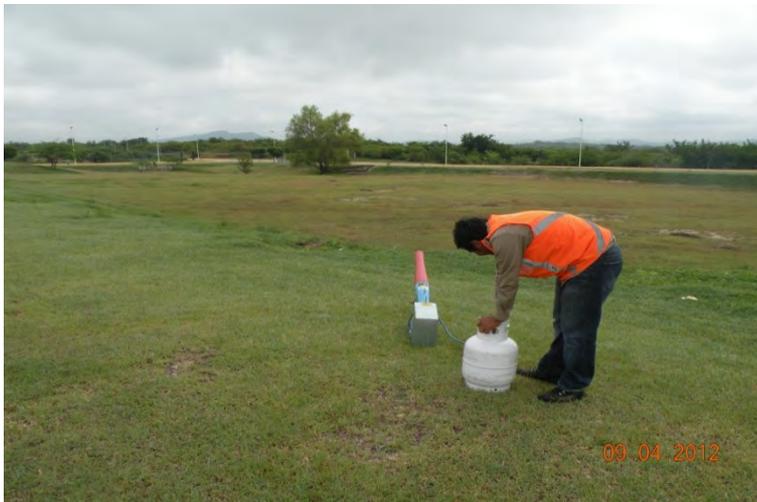
Colocación del cañón sonoro en áreas verdes.

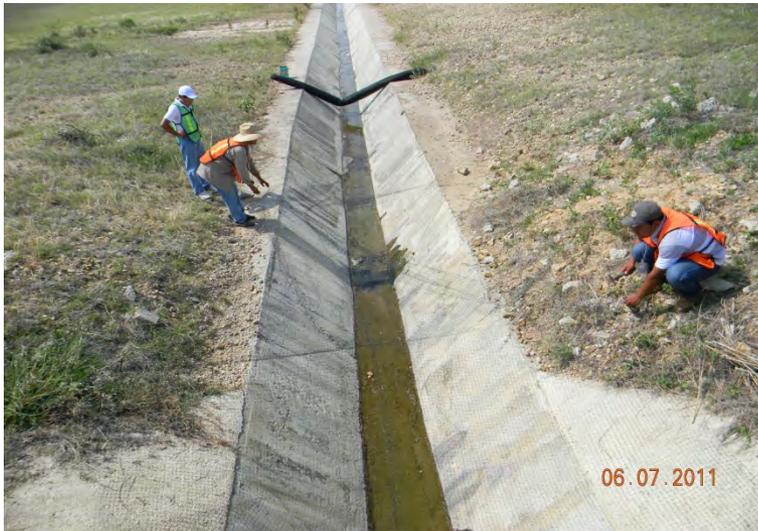
Colocación de los lienzos de malla anti pájaro.

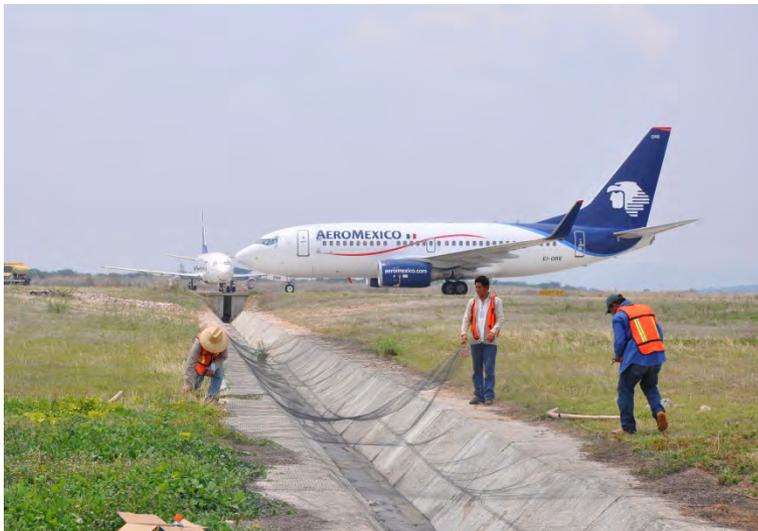
Cubierta del canal pluvial secundario, entre ambas plataformas.

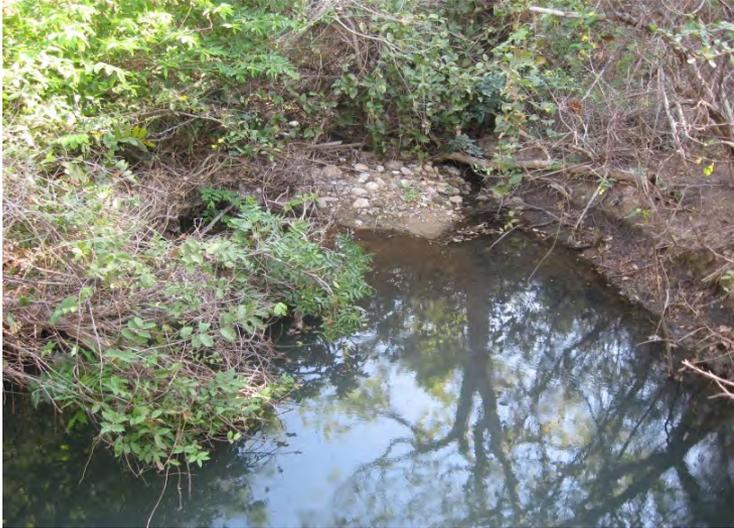
Poza del arroyo El Tizate (antes).

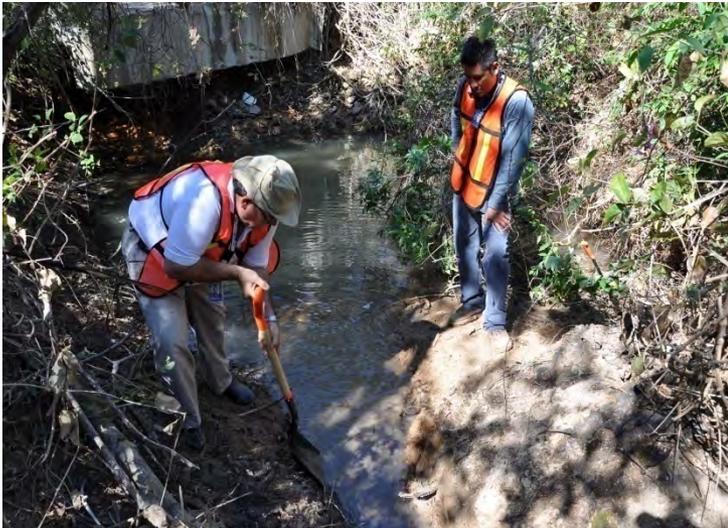
Proceso de canalización.

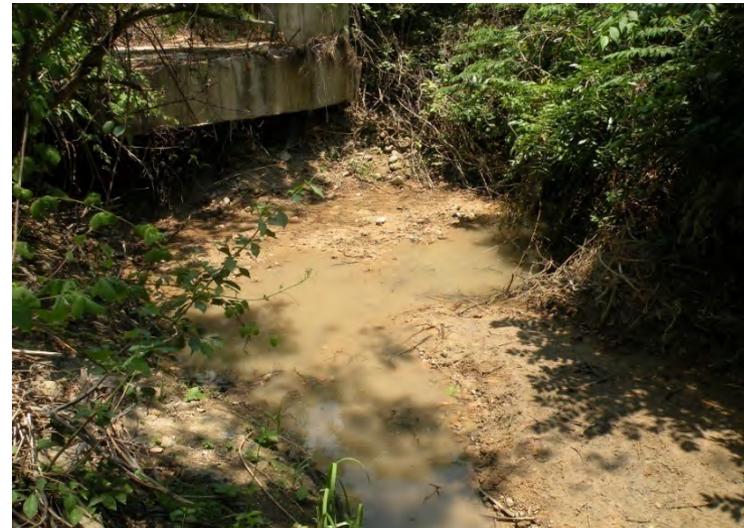
Poza del arroyo El Tizate (ahora).

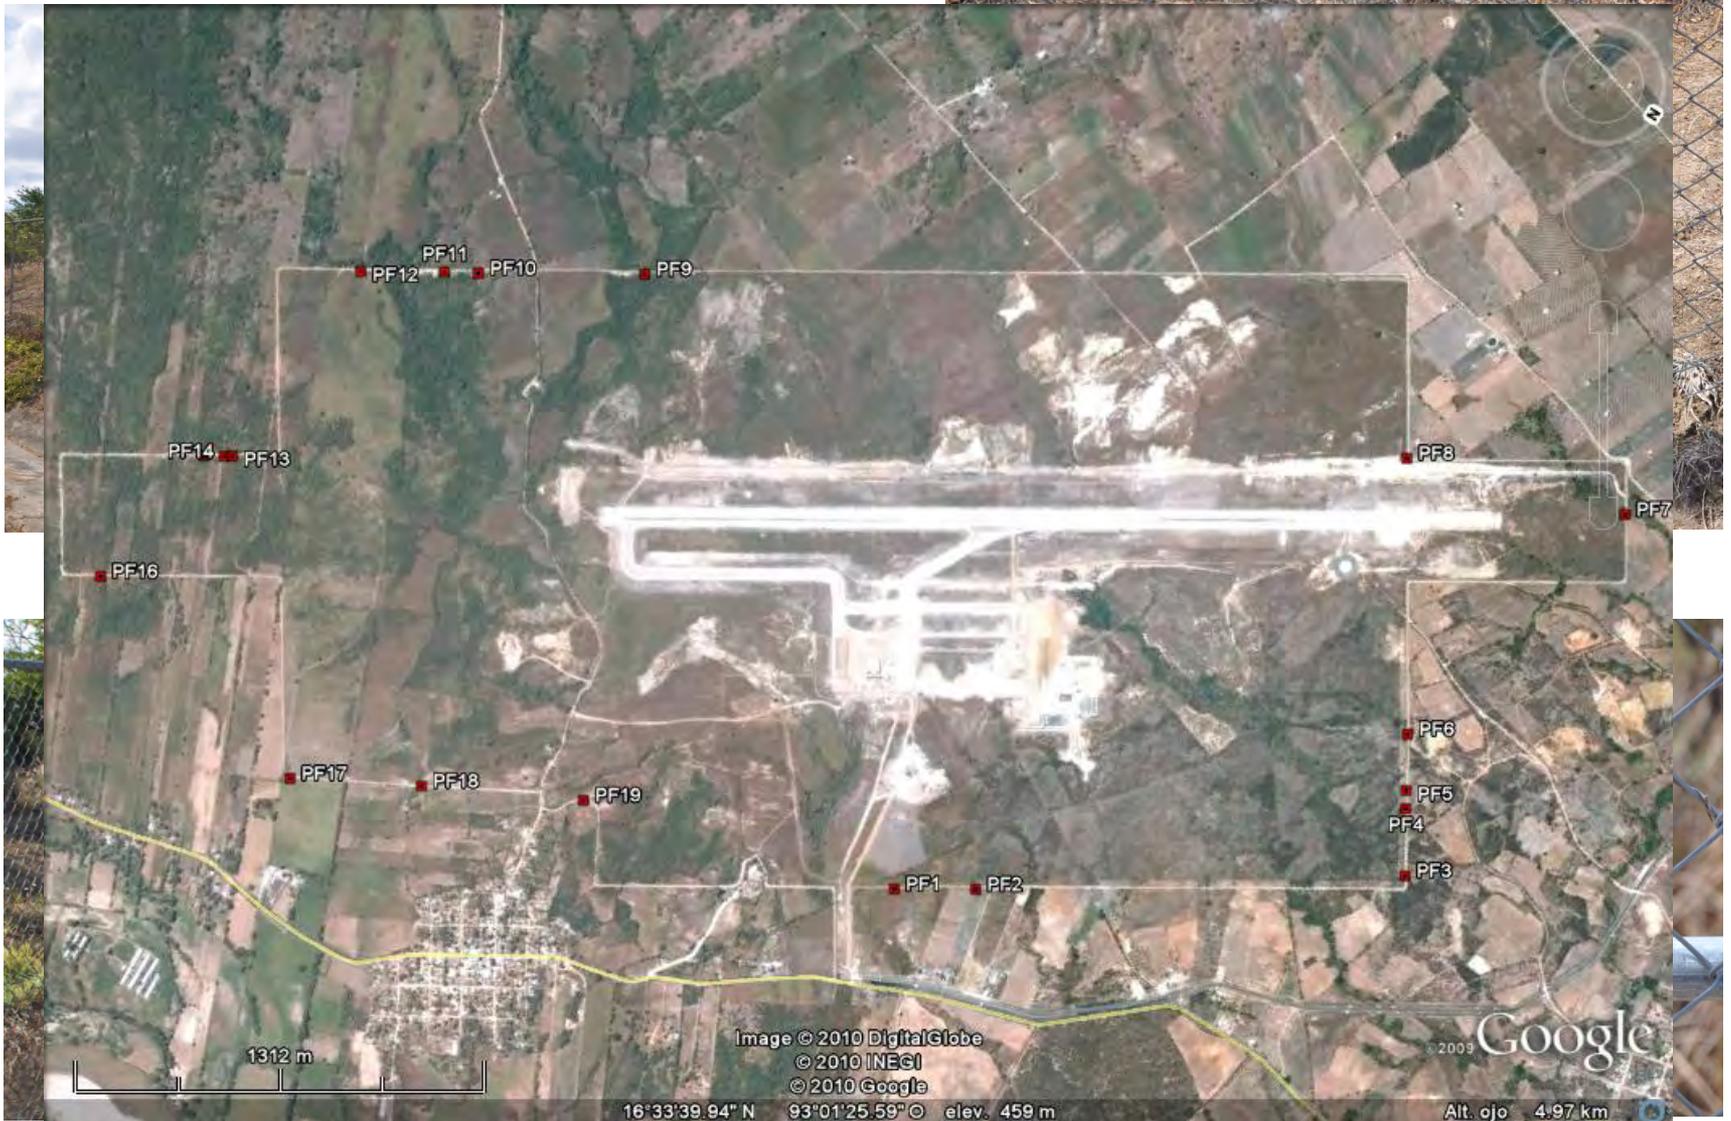
Georreferenciación de los pasos de fauna.

Identificación de los pasos de fauna para su reparación.

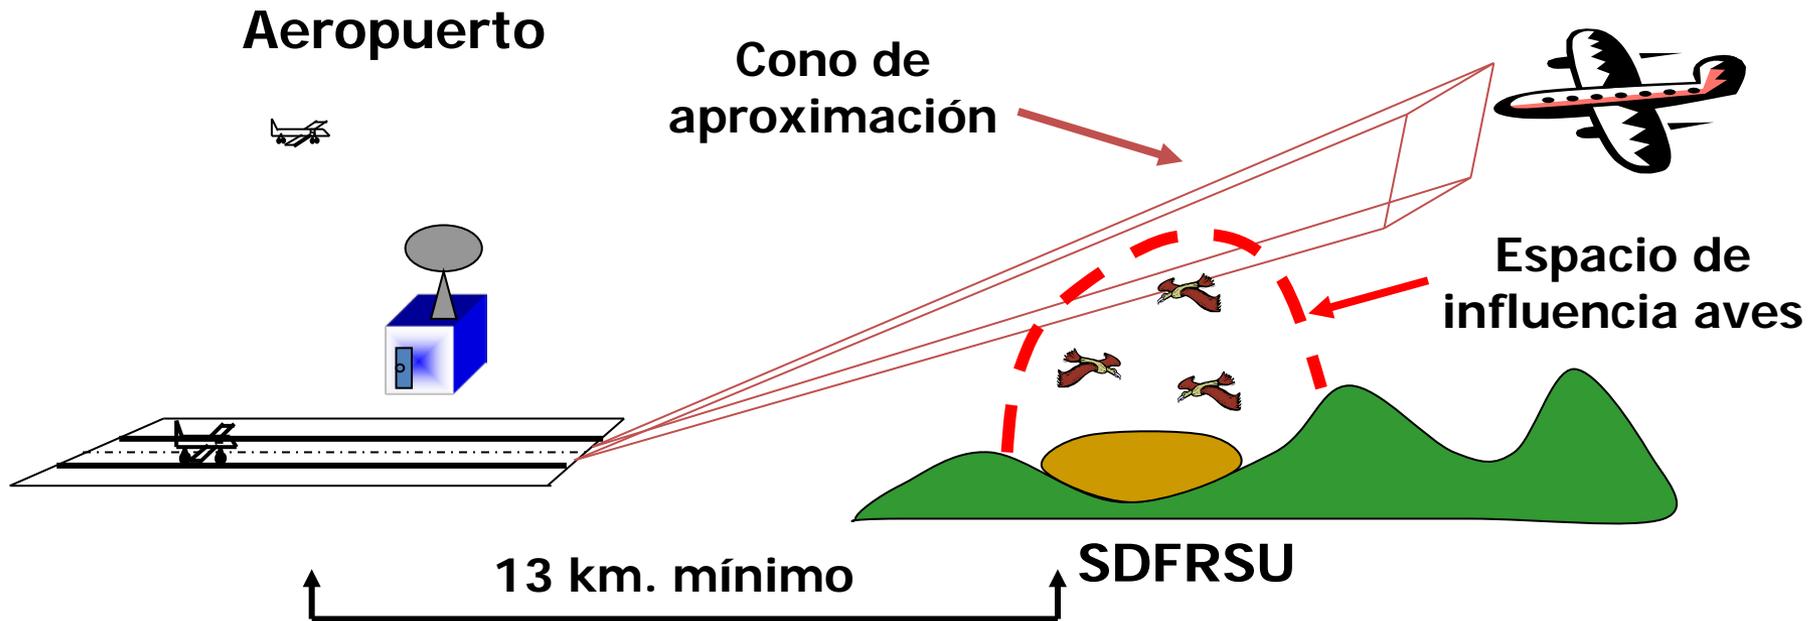
El espacio aéreo de cualquier Sitio de Disposición Final de Residuos Sólidos Urbanos (SDFRSU), exige una distancia mínima de 13 kilómetros al centro de cualquier lugar de aterrizaje o despegue de aeronaves.

Monitoreo de 9 Tiraderos a Cielo Abierto en el Área de Influencia.

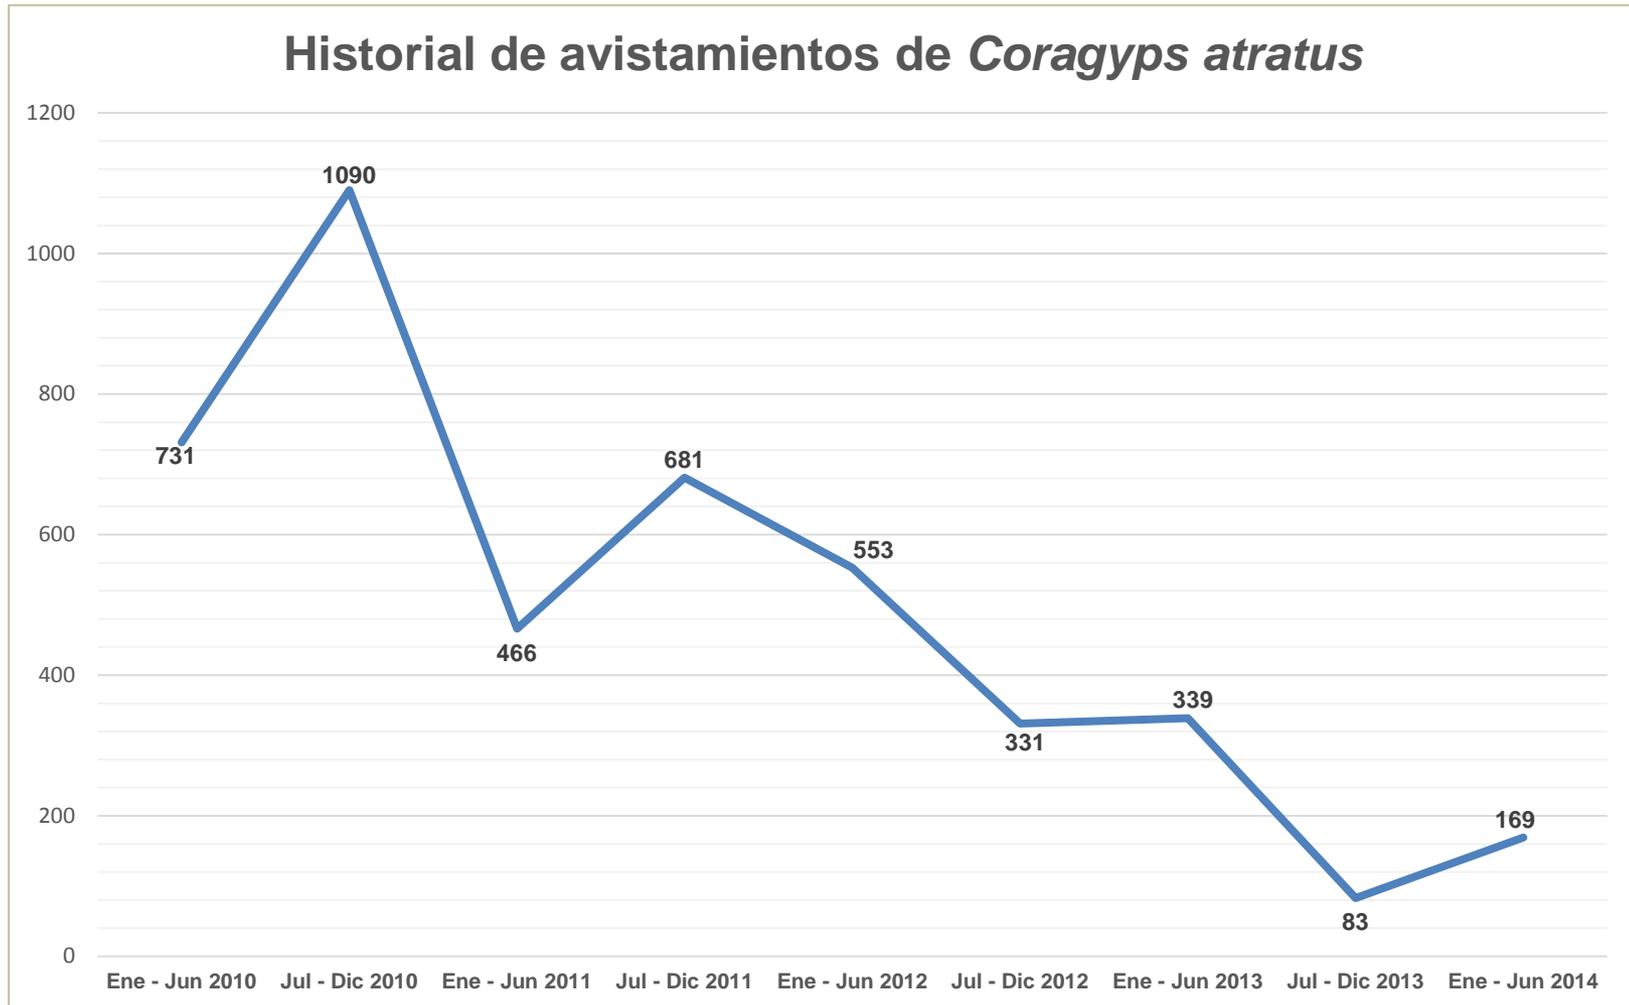
Se han ahuyentado **68,882 individuos**, de **189 especies**.
