INSTITUTO DE AERONÁUTICA CIVIL DE CUBA
RASG-PA

SEMINARIO DE SEGURIDAD OPERACIONAL

PONENCIA

Excursión en pista (RE)

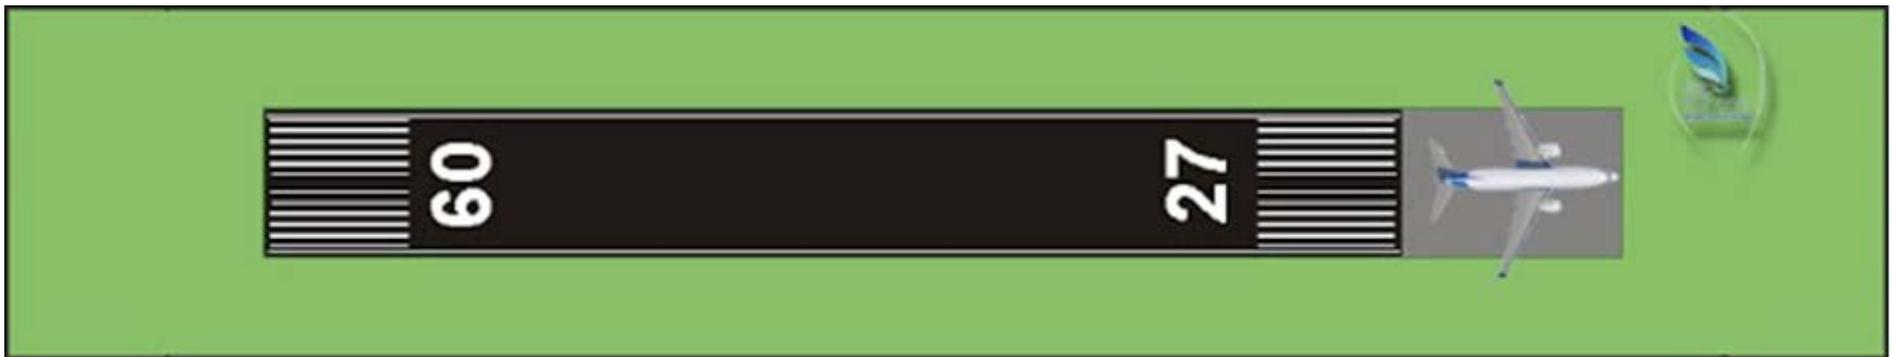
Tipos de excursiones en pista:

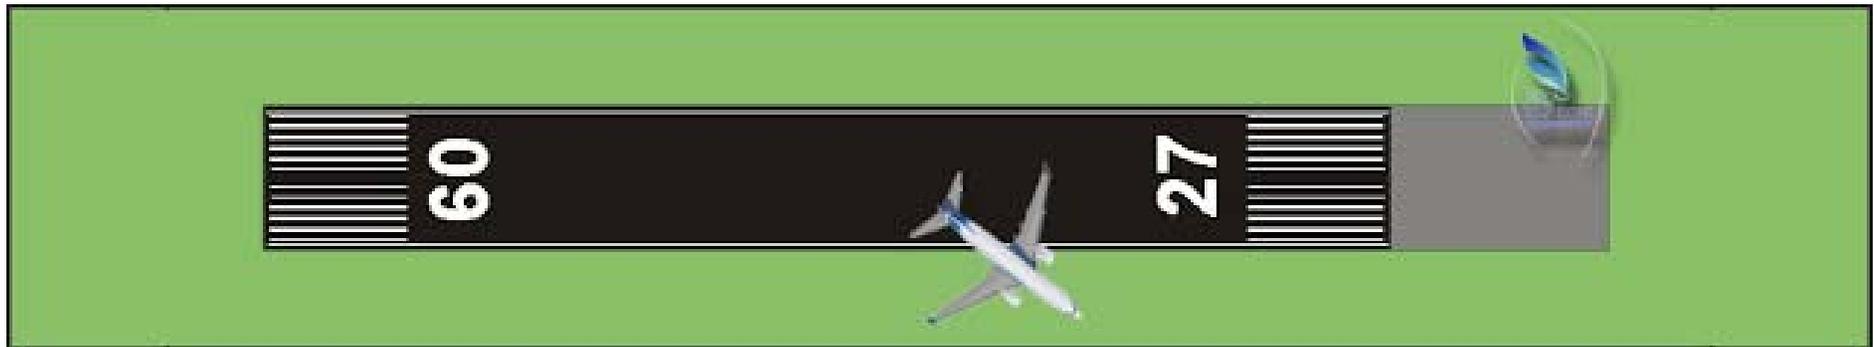
Tipos de excursiones en pista:

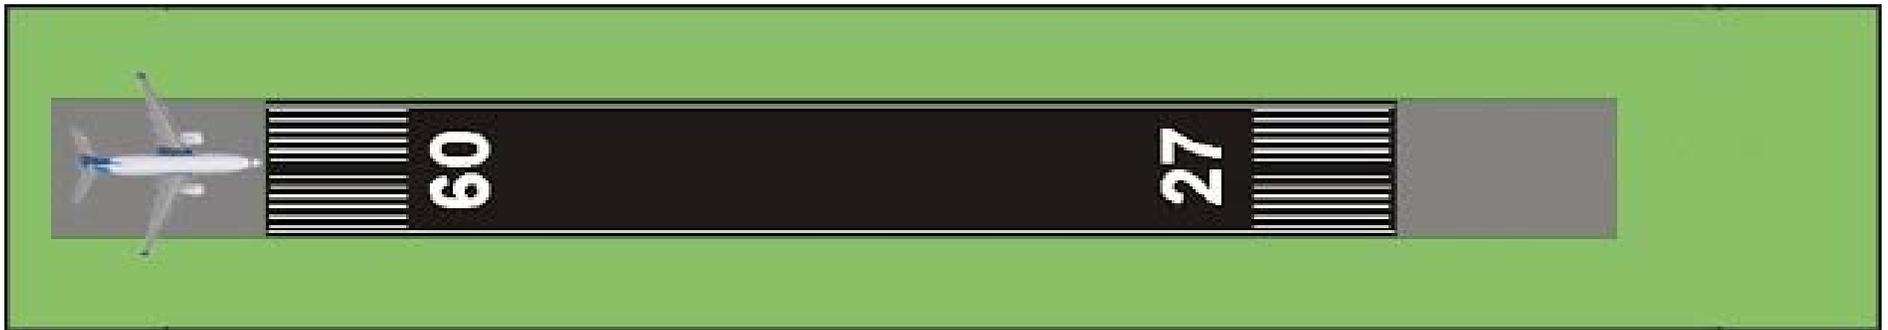
Tipos de excursiones en pista:

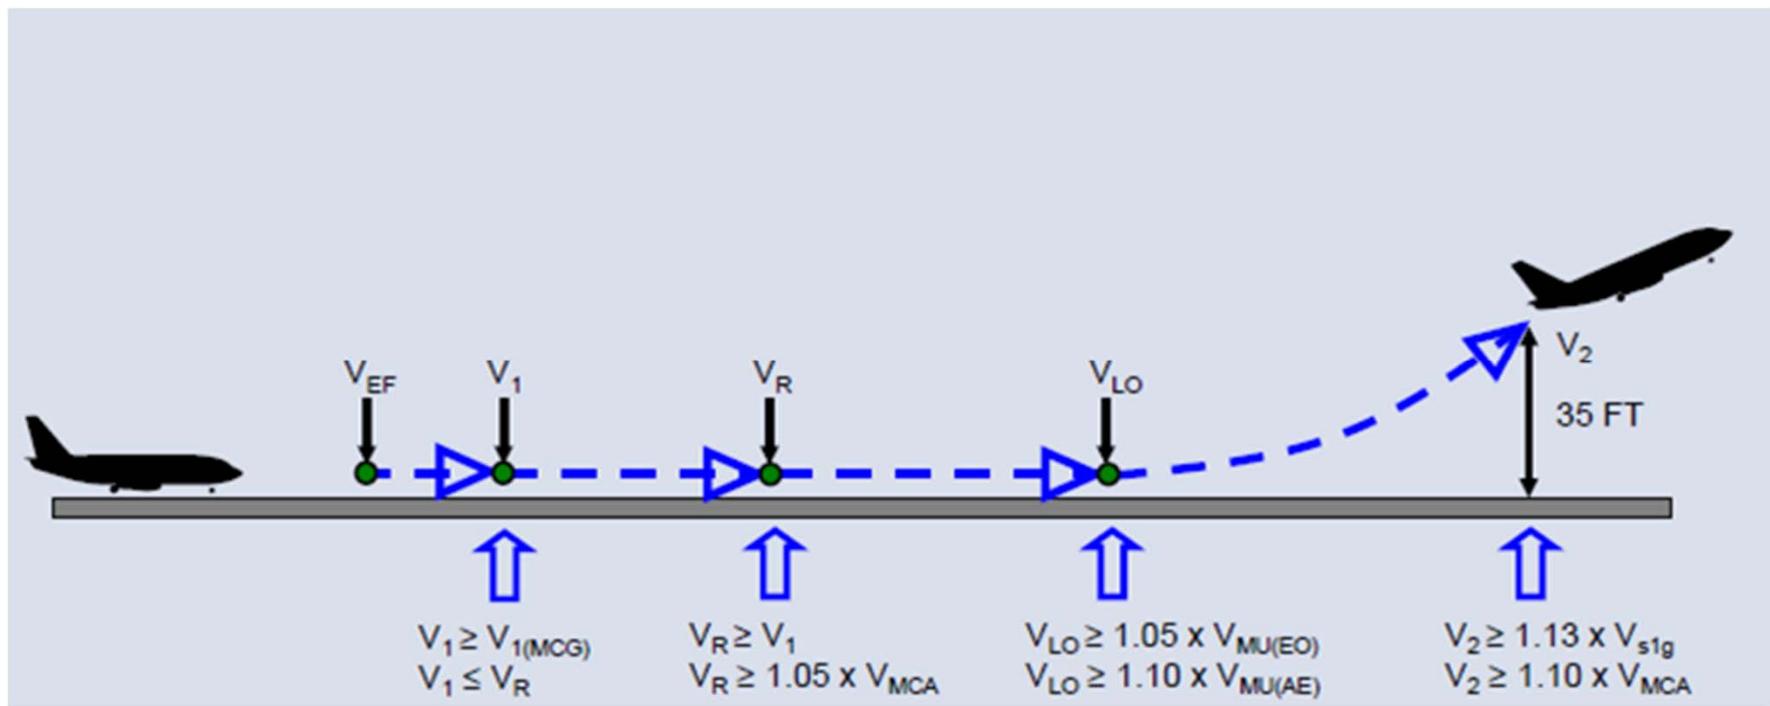
Cálculo correcto de las velocidades críticas y las distancias

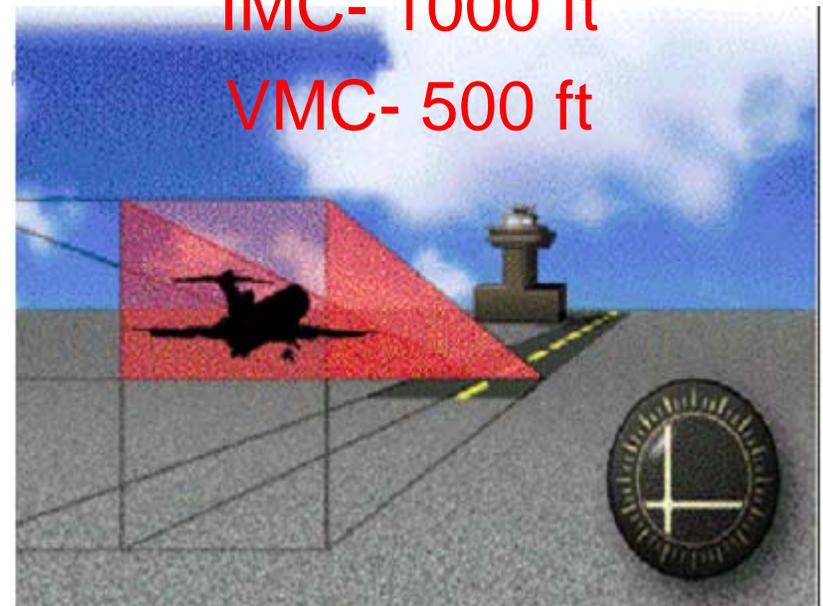
Aproximación estabilizada

- Configuración de aterrizaje
- LOC, GS \pm un punto
- V ref +10Kt, -5Kt
- VS < 1000 ft/ min
- Potencia- adecuada (AFM)

AGL

IMC- 1000 ft
VMC- 500 ft

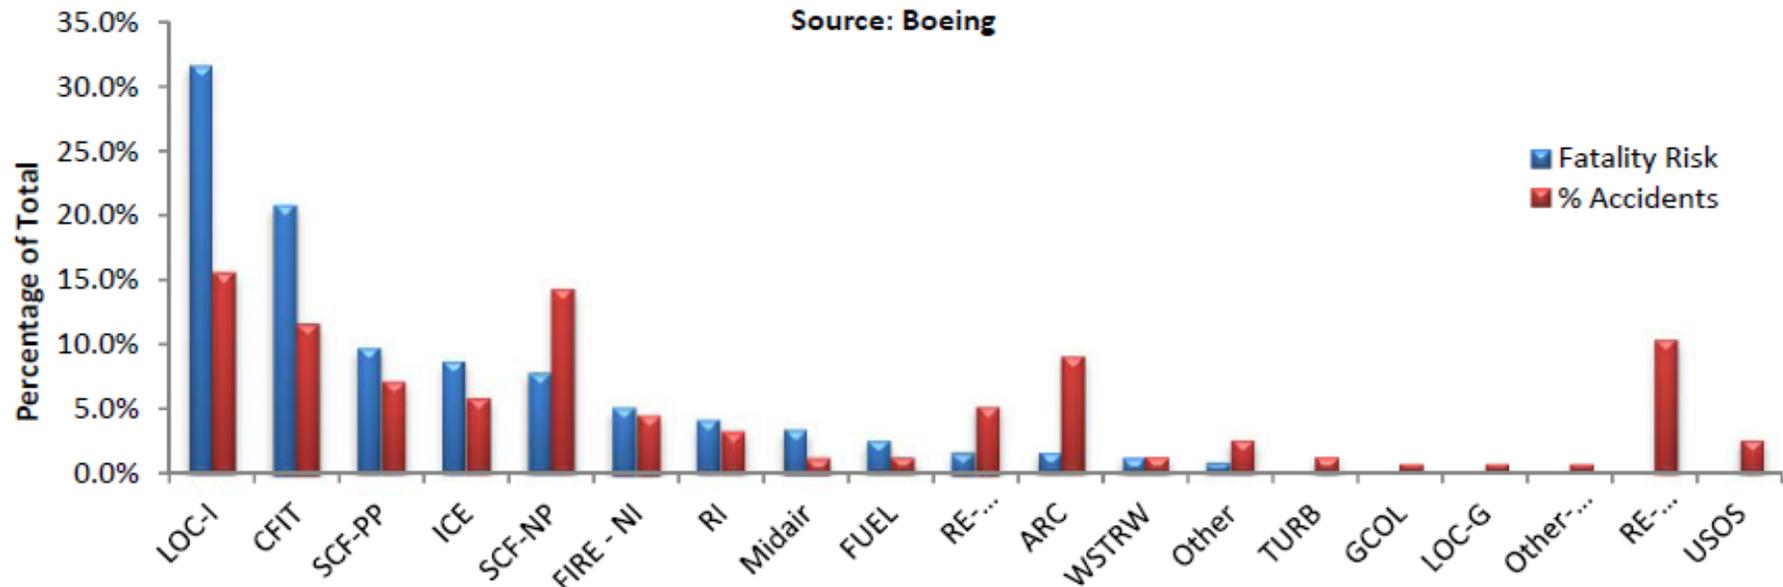
Categorías de accidentes más frecuentes (América del Norte)

North America Hull Loss and Fatal Accidents 1987-2011

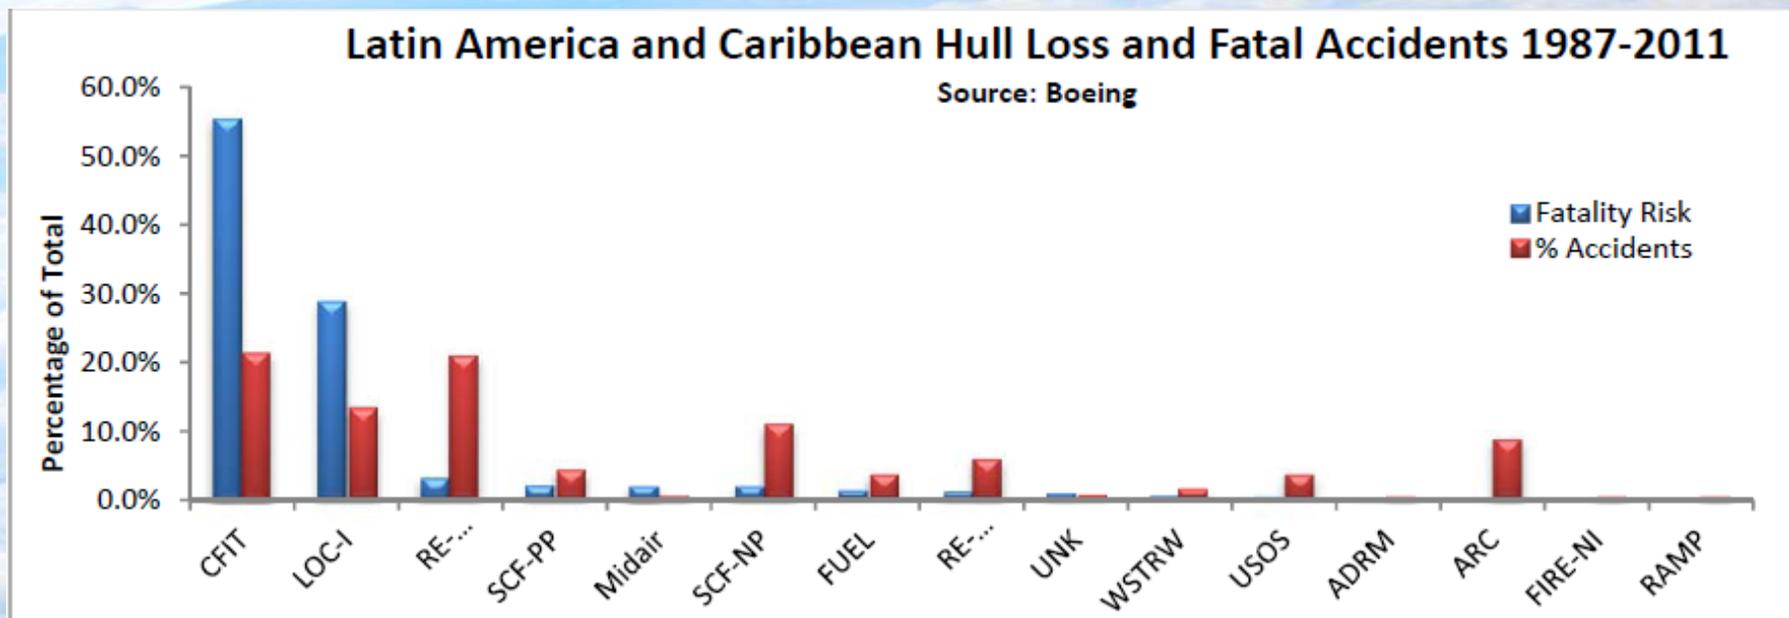
Categorías de accidentes más frecuentes (América Latina y el Caribe)

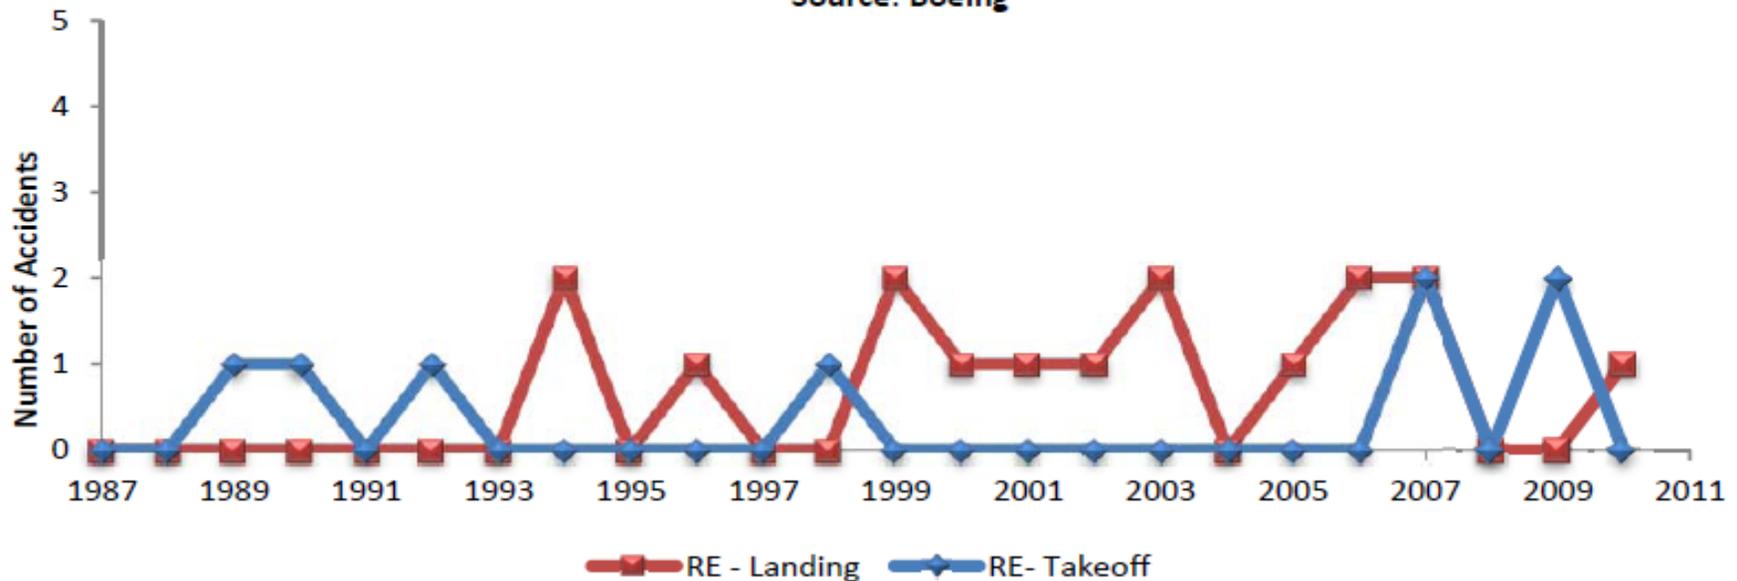
Análisis detallado de los datos sobre Excursiones en Pista (RE) (América del Norte)

RE - Operator Domicile: North America 1987-2011

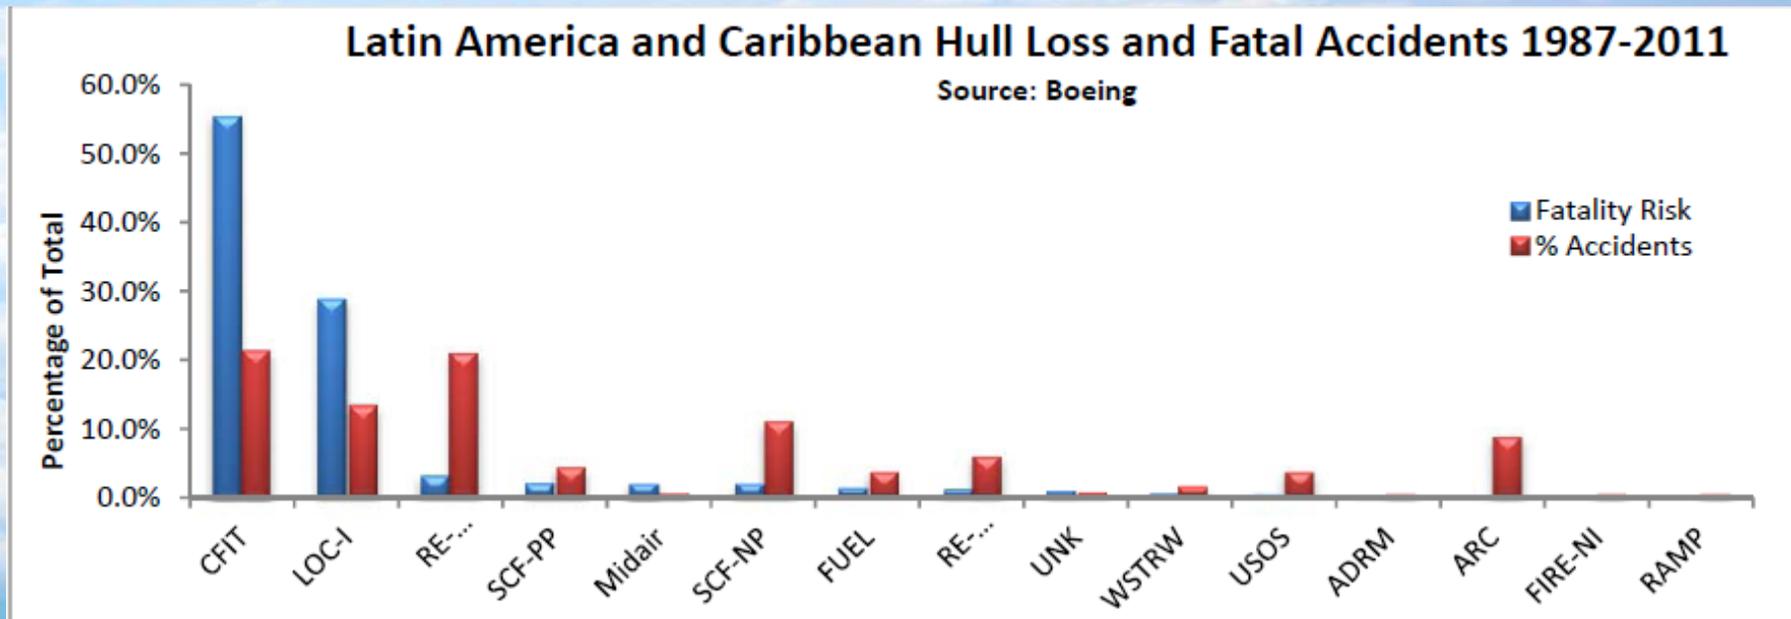
Análisis detallado de los datos sobre Excursiones en Pista (RE) (America Latina)

Acerca de las causas:

- En el 33% de los casos en los que la tripulación perdió el control de la aeronave en tierra, se consideró como factor el incumplimiento de los SOP o la falta de una verificación cruzada.
- En todos los accidentes en los que se mencionó una deficiente vigilancia regulatoria, también se consideró que las instalaciones aeroportuarias deficientes fueron un factor. De estos accidentes, el 75% involucró una pista contaminada o una pista con eficacia de frenado deficiente.
- Se observó que las amenazas meteorológicas fueron un factor en el 60% de REs en las que también se observó una manipulación manual (habilidad para pilotear la aeronave) por parte de la tripulación

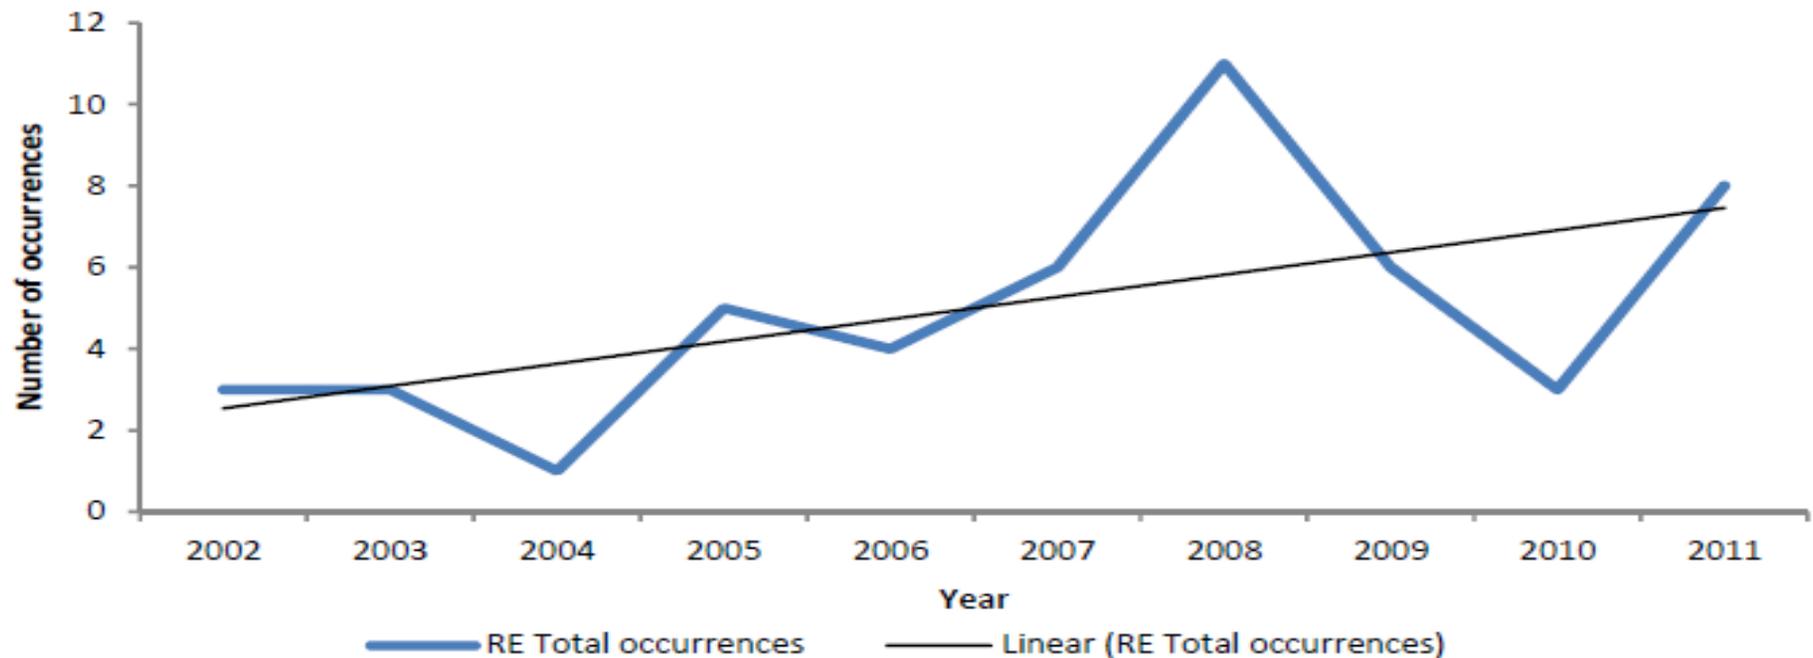
Tendencia creciente:

RE Total Ocuurrences Distribution per Year
Scheduled Commercial Air Transport Operations - MTOM > 27,000 kg
