SEMINARIO DE SEGURIDAD OPERACIONAL

GRUPO REGIONAL PARA LA SEGURIDAD OPERACIONAL DE LA AVIACIÓN PANAMERICANA (RASG-PA)

«Colisión en el aire (MAC)» Experiencias de Cuba

Cap. Rigoberto Ochoa Almaguer (<u>rigoberto.ochoa@iacc.avianet.cu</u>)
Instituto de Aeronáutica Civil de Cuba (IACC)

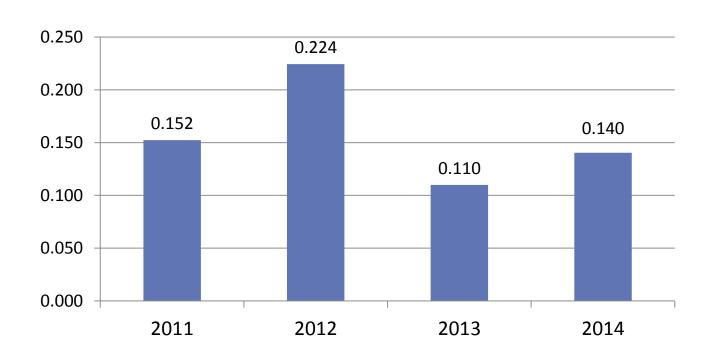
DefensasIndicador de seguridad K_{ATS}

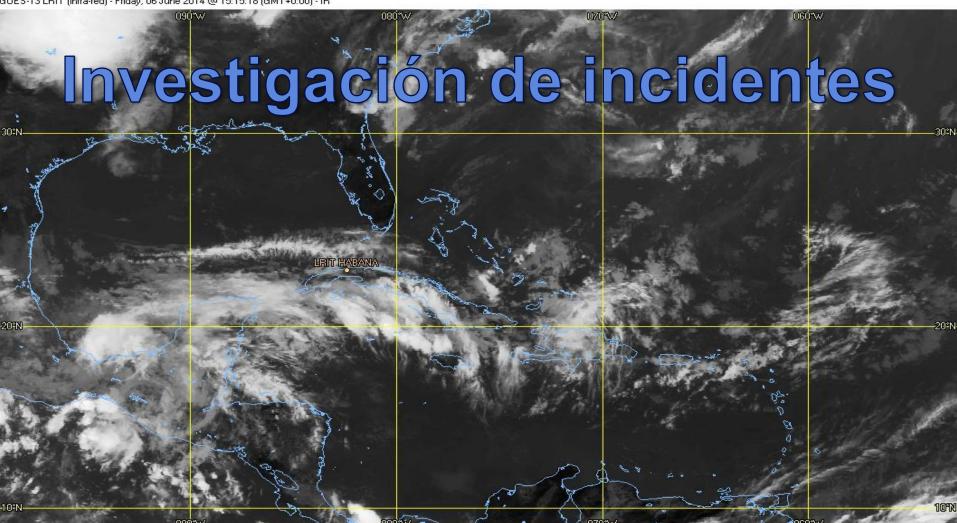
GOES-13 LRIT (infra-red) - Friday, 06 June 2014 @ 15:15:18 (GMT+0:00) - IR

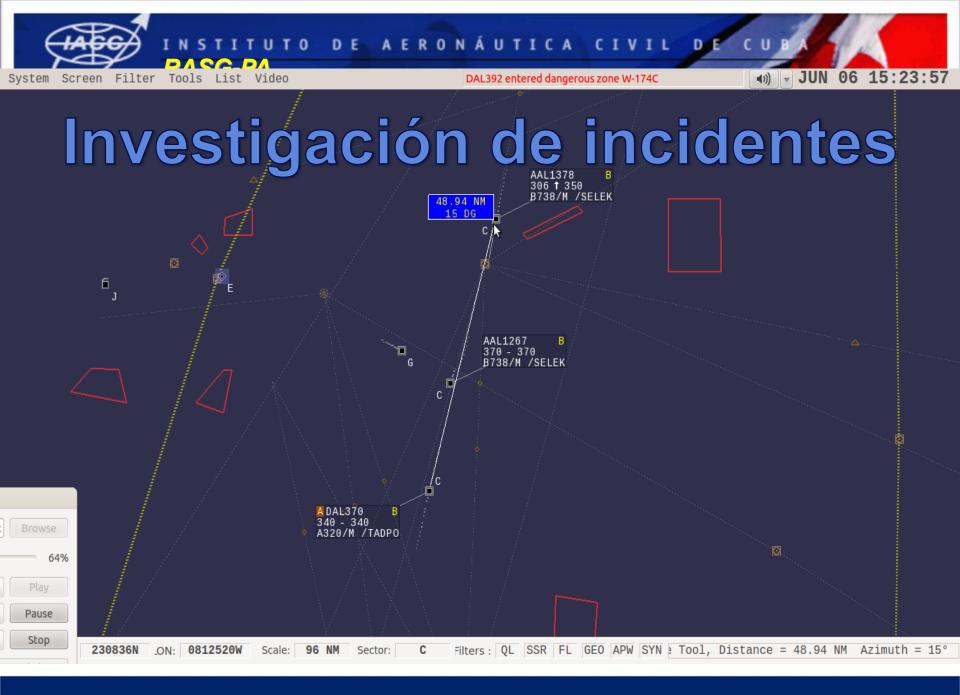
Investigación de incidentes

Aproximadamente a las 11:30 LT, (15:30 UTC) del día 6 de junio de 2014 se produjo una reducción de las mínimas de separación entre las aeronaves que cubrían los vuelos AAL1378 (B737), KMIA/MRLB y DAL370 (A320), MNMG/KTAL en el Sector C del ACC Habana. Una de las aeronaves (AAL 1378) reportó Resolución TCAS.

4)) JUN 06 15:27:18

AAL1378 347 **†** 350 B738/M /SELEK

> ADAL370 340 - 340 A320/M /TADPO

Podemos concluir que estamos en presencia de un incidente de causa organizacional, cuyo último eslabón fue el controlador.

Error del Controlador de Tránsito Aéreo, quien no detectó el conflicto.

❖ No se activó la alarma que advierte al controlador sobre posible colisión. Según la investigación de la especialista en informática de la DAN del IACC, ello, probablemente se debe a una falla o insuficiencia en el algoritmo de trabajo del softwear. No del RADAR ni del RADCOM.
