ÉVÉNEMENT CONCERNANT LE VOL RYANAIR FR4978 SURVENU DANS L'ESPACE AÉRIEN DU BÉLARUS LE 23 MAI 2021

Rapport de l'Équipe d'enquête d'établissement des faits de l'OACI

Juillet 2022

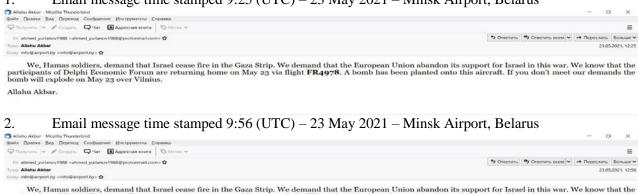
Email message time stamped 9:25 (UTC) – 23 May 2021 – Minsk Airport, Belarus

We, Hamas soldiers, demand that Israel cease fire in the Gaza Strip. We demand that the European Union abandon its support for Israel in this war. We know that the participants of Delphi Economic Forum are returning home on May 23 via flight FR4978. A bomb has been planted onto this aircraft. If you don't meet our demands the bomb will explode on May 23 over Vilnius.

- 2.2.1. Selon le Département de l'aviation du Bélarus, le 23 mai 2021 à 9 h 25 mn 16 s (12 h 25 mn 16 s, heure locale), un courriel a été reçu dans la boîte aux lettres générale <u>info@airport.by</u>, dont une capture d'écran est reproduite à l'appendice H.
