**INCIDENTE DEL VUELO FR4978 DE RYANAIR
EN EL ESPACIO AÉREO DE BELARÚS
EL 23 DE MAYO DE 2021**

**Informe de la investigación de
los hechos realizada por la OACI**

Julio de 2022

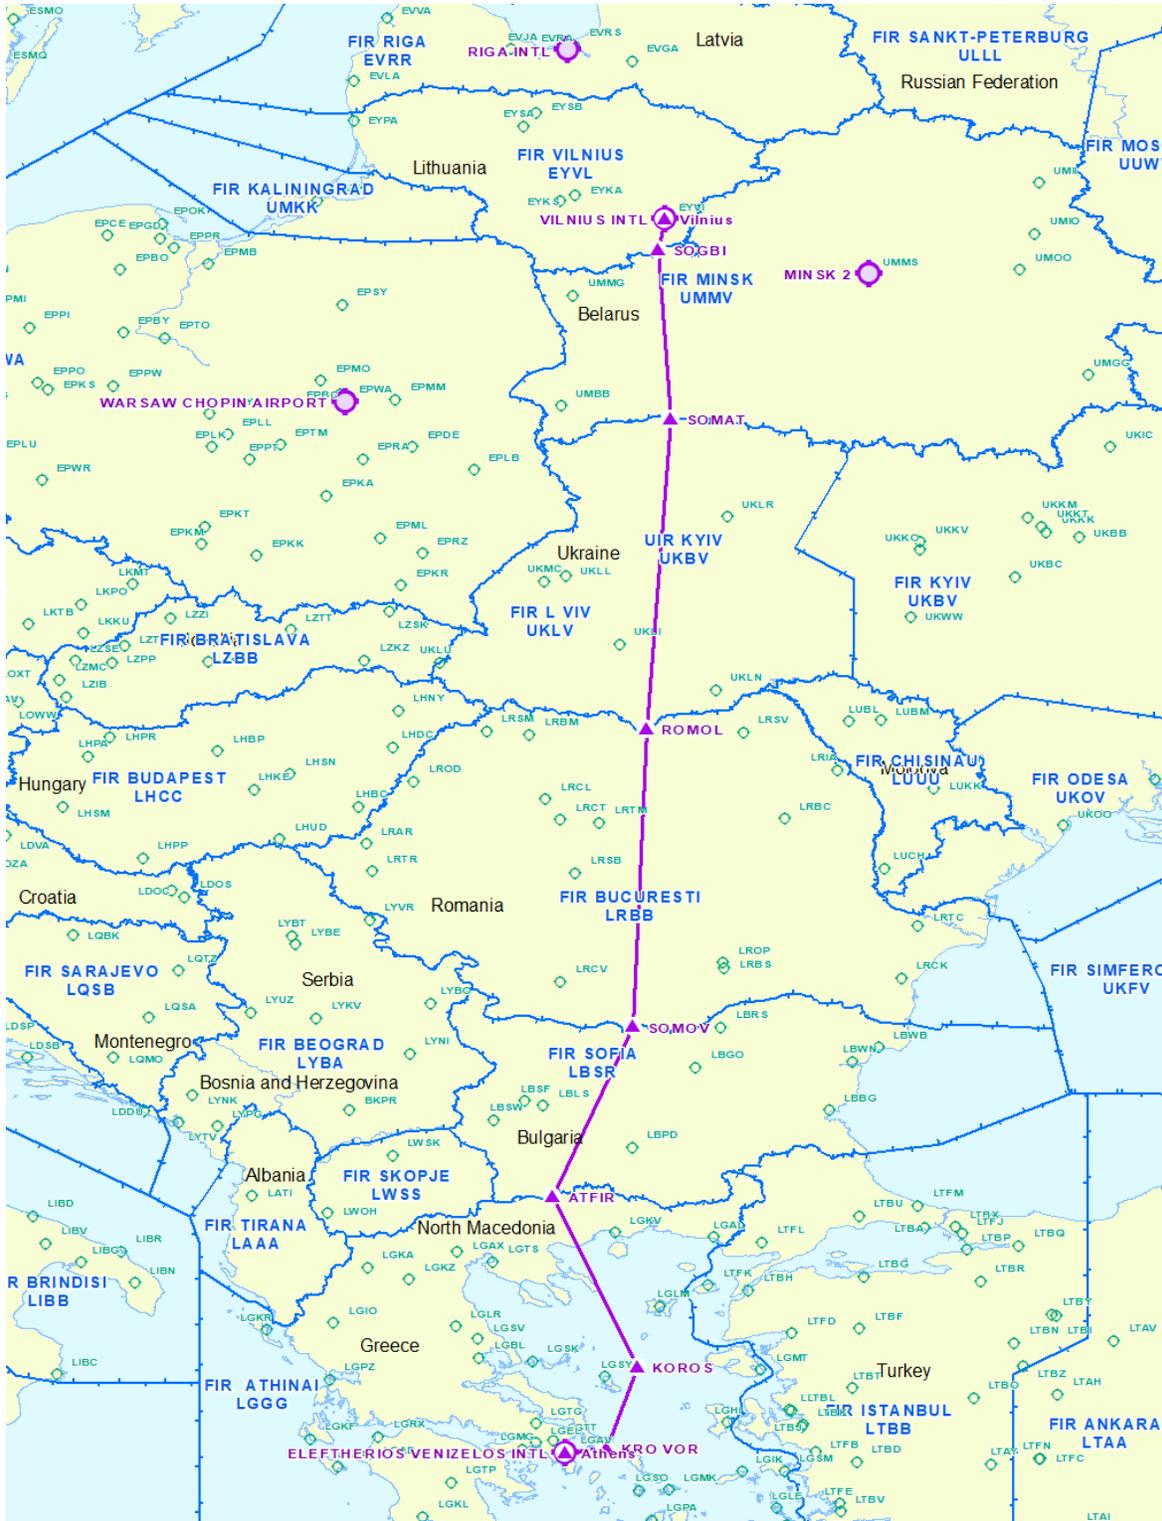
APPENDIX B

MAPPING OF RYANAIR FLIGHT 4978 FLIGHT PLANNED ROUTE ON 23 MAY 2021

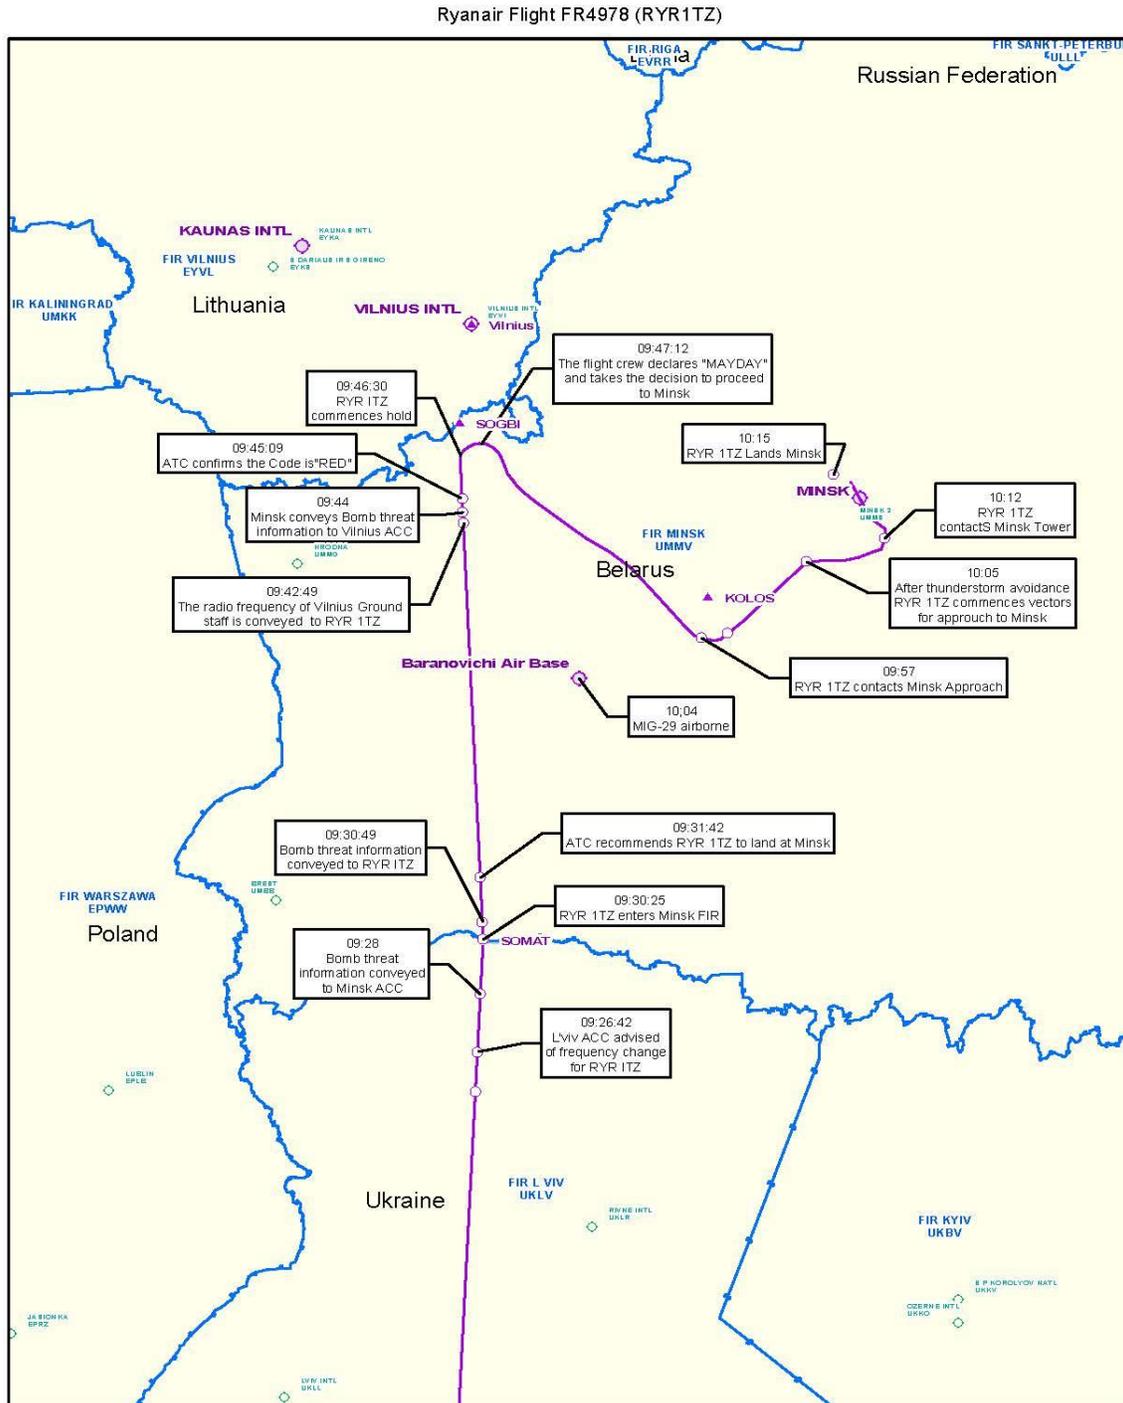
APPENDIX C

MAPPING OF ACTUAL RYANAIR FLIGHT 4978 FLIGHT PATH ON 23 MAY 2021

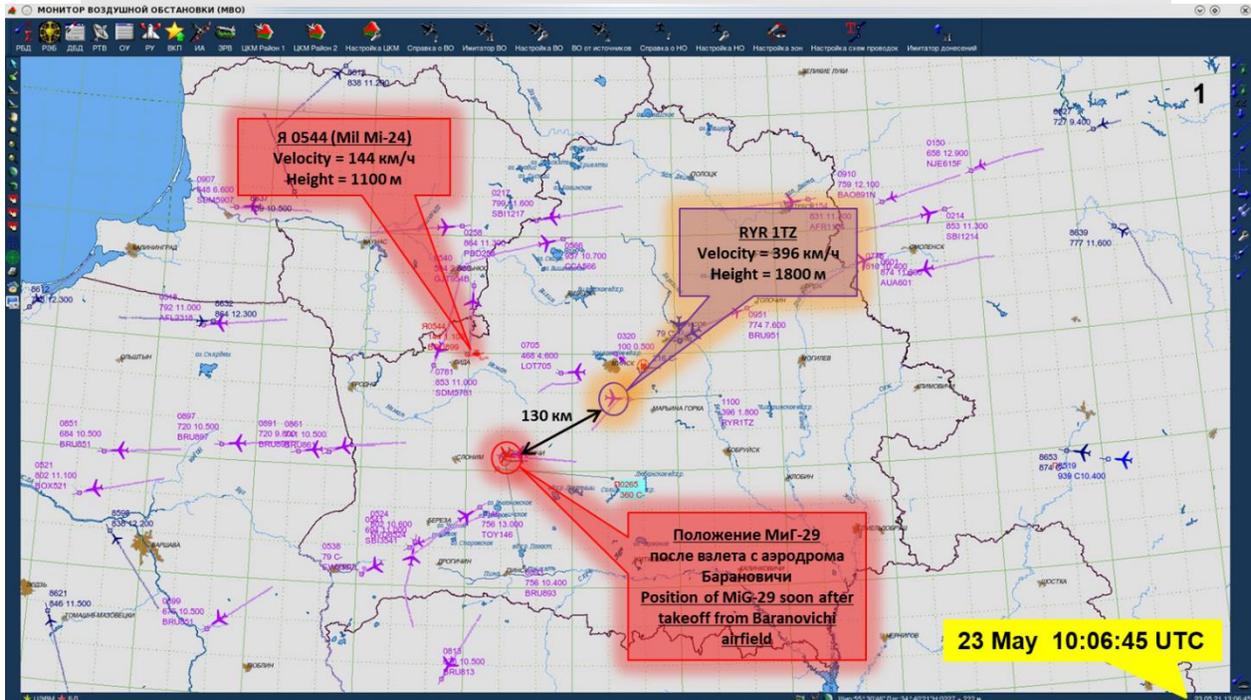
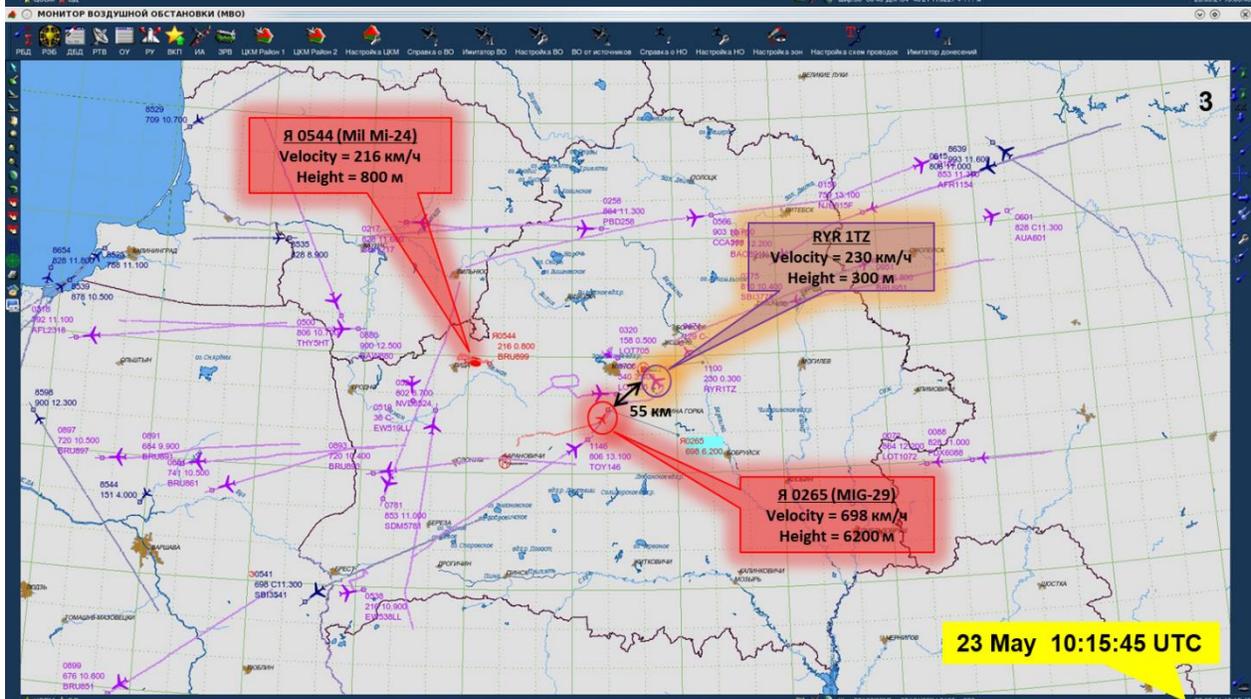
APPENDIX G

RELATIVE MILITARY AIRCRAFT POSITIONS VIS-À-VIS RYANAIR FLIGHT FR4978
