**ORGANIZACIÓN DE AVIACIÓN CIVIL INTERNACIONAL
INSTITUTO DE AERONÁUTICA CIVIL DE CUBA
EMPRESA CUBANA DE AEROPUERTOS Y SERVICIOS AERONÁUTICOS**

INVESTIGACIÓN DE INCIDENTE ATS AIRPROX (SEGURIDAD NO GARANTIZADA)

30 de Enero 2014.

**Taller de Investigación de Accidentes/Incidentes de la OACI
(ACCINV)**

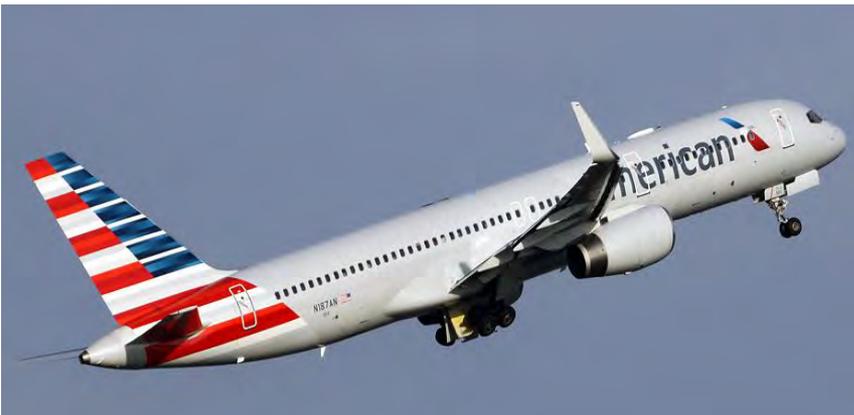
FPL-AAL939-IS
-B752/H-SDE1E3FGHJ4J5M1RWXYZ/HD1
-KMIA2120
-N0457F370 **URSUS** UL780 DAGUD DCT TOKUT
UM674 QIT DCT QSV
-SEQM0346 SKCL
-NAV/RNAV1D1E2 REG/N187AN

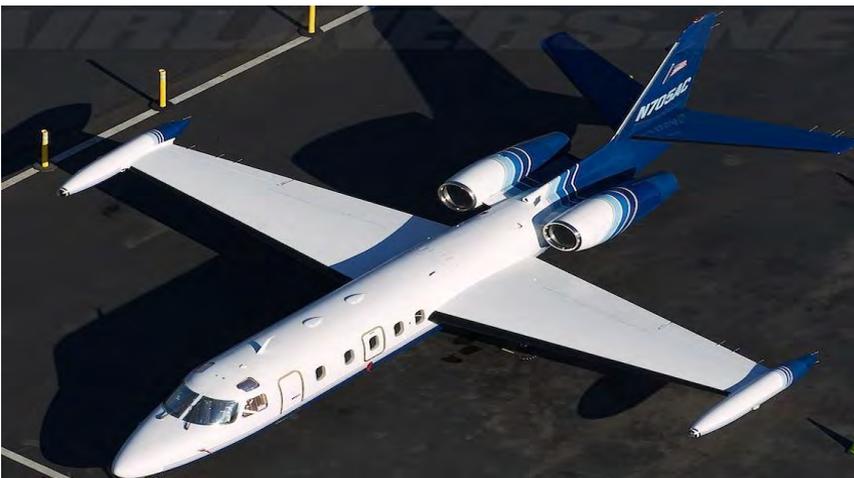
FPL-N705AC-IN
-WW24/M-SDFGRTWXZ/S
-MKJS2000
-N0422F340 DCT SIA UG430 PUTUL UG430
UCA UA301 **URSUS** A509 DHP J73 LBV DCT
DEAKK DEAKK3
-KTPA0150 KPIE
-PBN/A1B2C2D2L1O2S1 NAV/RNAVD1E2A1

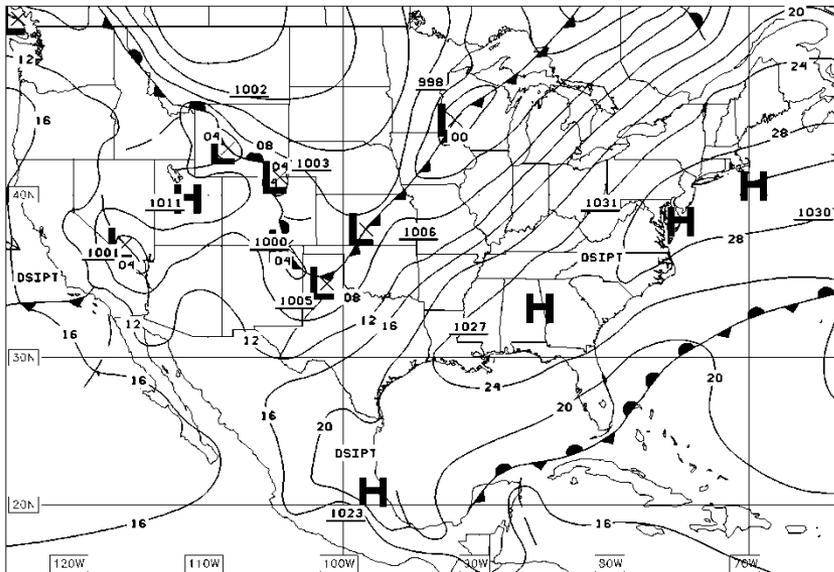
18Z NORTH AMERICAN SURFACE ANALYSIS
ISSUED: Thu Jan 30 20:43:17 UTC 2014

Según el análisis sinóptico, apoyado por las fotos de satélite e imágenes de radar meteorológico de Key West, se aprecia la presencia de un frente semiestacionario al norte de las regiones occidental/central de Cuba. Este sistema provocaba flujo húmedo del sur en niveles bajos y era acompañado por una corriente en chorro (jet stream) casi paralelo al norte del sistema frontal.

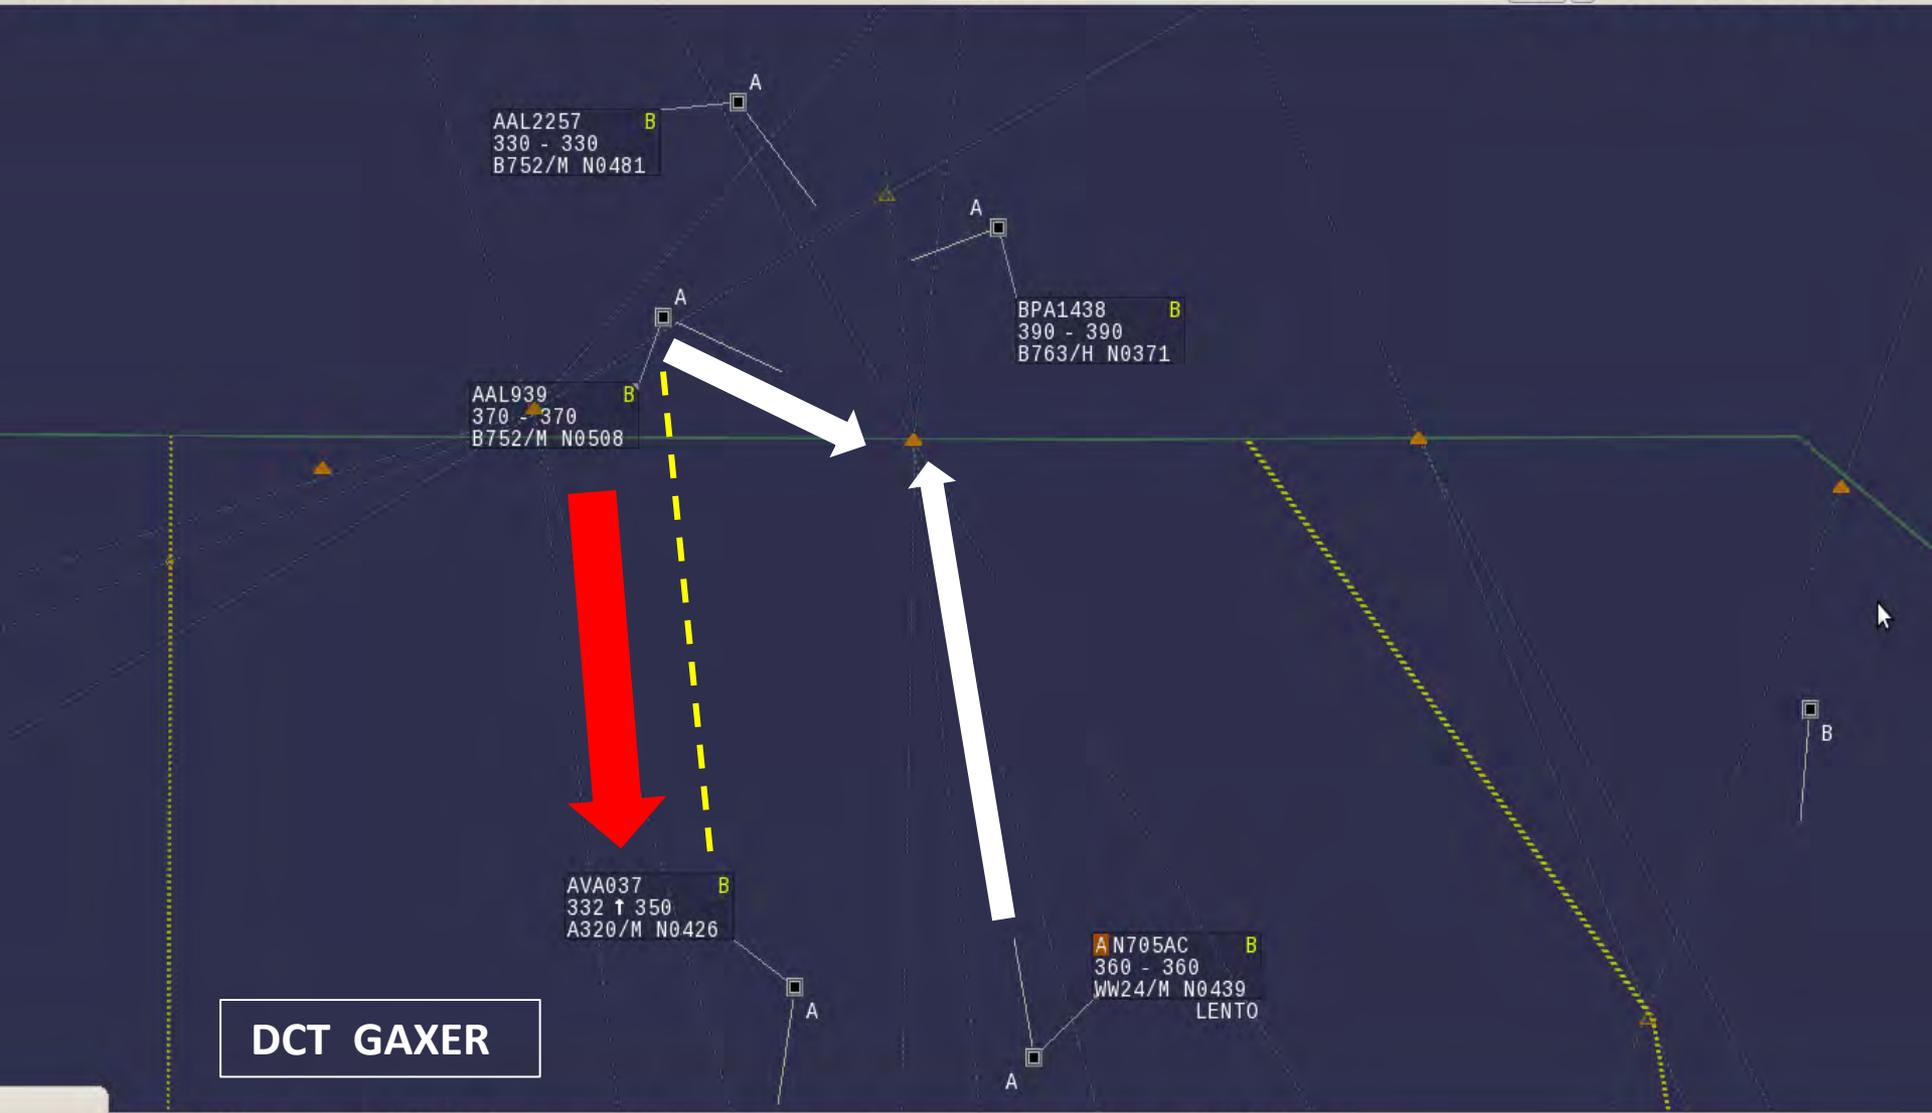
21:36:13	MIA	Habana URSUS Controller two handoff.
	HAV	Ah...pendiente...stand by. URSUS AVA039...sorry URSUS, AAL939 is on radar contact, climbing to FL370, direct to GAXER.
	MIA	Ok, currently, the American wants to go over URSUS, he will have URSUS and then he 'll be your control after URSUS but he is requesting to go over URSUS, AAL939.
	HAV	Ok, no problem...ah...over URSUS is approved.
